Tarjeta de reporte de cenotes urbanos de Cozumel

D.A.R. 2023. *Tarjeta de reporte de cenotes urbanos de Cozumel*.
Centro de Investigación Científica de Yucatán, A.C. (CICY).

Es una herramienta informativa cuyo contenido breve y conciso, permite comunicar el estado de condición de un ecosistema; en este caso, de diez cenotes urbanos de Cozumel. Esta *Tarjeta de reporte* contiene la información y resultados generados como parte de la primera etapa de nuestro plan de investigación en la isla. Los cenotes son una ventana de comunicación en ambas direcciones entre la superficie y el agua subterránea, esta última, el recurso hídrico del que dependemos todas y todos para nuestras actividades diarias. Algunos cenotes son lugares de esparcimiento y nado recreativo para los habitantes de la

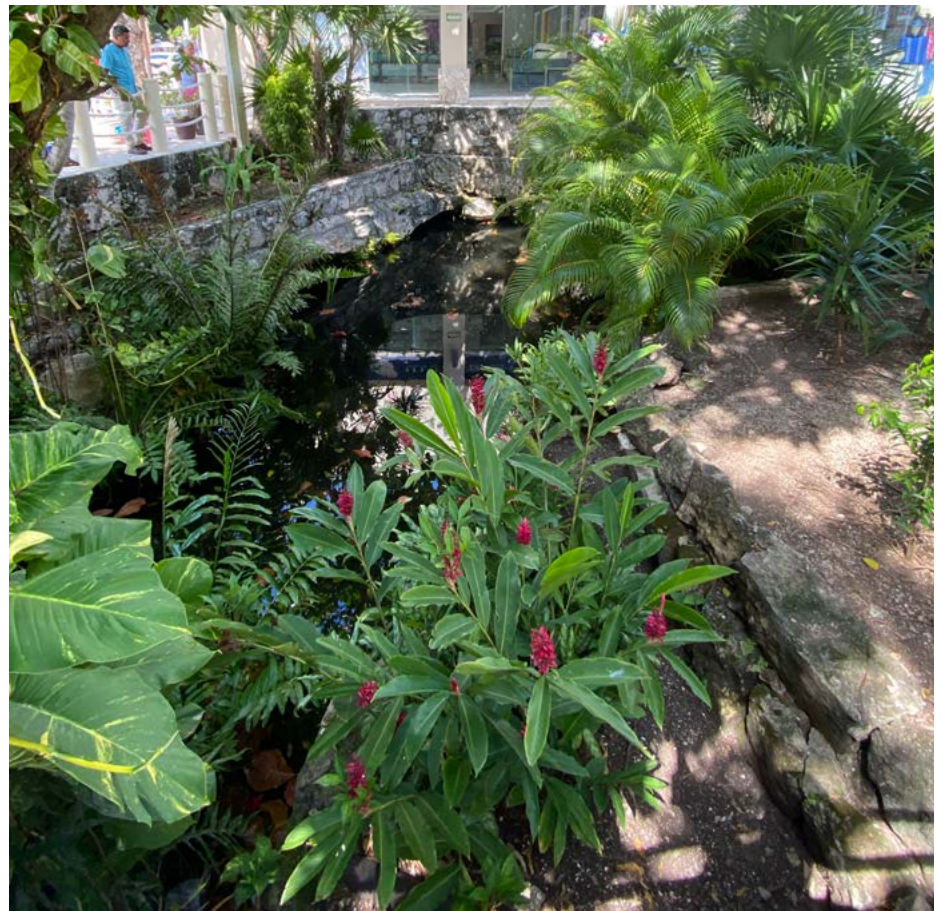
Este cenote fue identificado en el 2005 por el explorador Mike Young, quien lo nombró como *No Name Cenote*, es decir, *Cenote sin nombre*; posteriormente, con la construcción del centro comercial, se cambió la denominación a cenote Plaza Royal Village. Este es un cenote modificado, con protección alrededor y conexión a caverna. Tiene vegetación creciendo en el interior y fauna visible (tortugas y peces). Tanto este, como el cenote Royal Village 2, se conectan entre sí, ambos por un pasaje de aproximadamente 500 m. Los dos cenotes tienen conexión al mar.

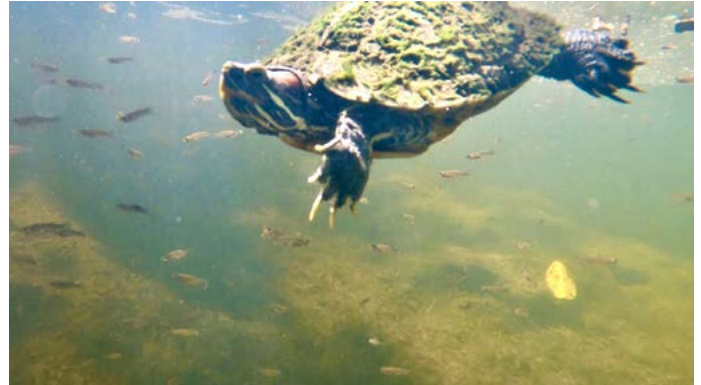
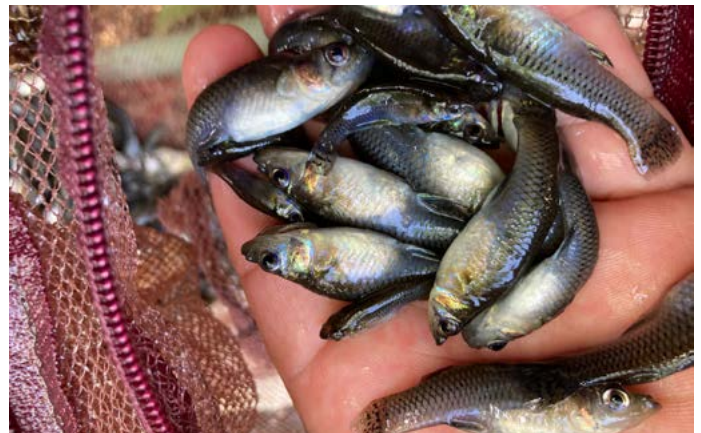
Cenote Plaza Royal Village (1)

- No cumple con el límite sugerido de fosfatos para la protección de la vida silvestre de agua dulce (CE-CCA-001/89).
- Excede los límites máximos permisibles de coliformes fecales y *Escherichia coli*, según la NOM-001-SEMARNAT-2021 para ambientes cársticos.
- Elevado número de indicadores fecales virales (mayor a 1000 copias de genoma), lo que aumenta la probabilidad de presencia de algún virus de transmisión entérica y el riesgo a la exposición humana, con afectación a su salud.
- Presencia de metales como aluminio, bario y zinc en sedimentos que pueden quedar disponibles al ambiente.

- Cuenta con poca diversidad de peces
- Dada la cercanía del cenote con la plaza comercial, se incrementa la posibilidad de contacto humano por efecto de la brisa que arrastre partículas de agua del cenote y disperse los virus, siendo vía de transmisión de algunos virus entéricos por inhalación.
- Durante su construcción se suscitó el colapso del suelo de una tienda, lo cual derivó en relleno y cobertura de esta depresión, afectando al flujo hídrico natural y local.

- La fuente principal de indicadores virales fecales procede de las aguas residuales urbanas con excretas humanas o de animales. Se sugiere verificar que las plantas de tratamiento de aguas residuales cumplan con lo establecido en la NOM vigente.
- Campaña para evitar el fecalismo al aire libre.
- Talleres y actividades de educación ambiental y educación hídrica.
- Aplicación estricta del marco legal sobre residuos líquidos y sólidos.

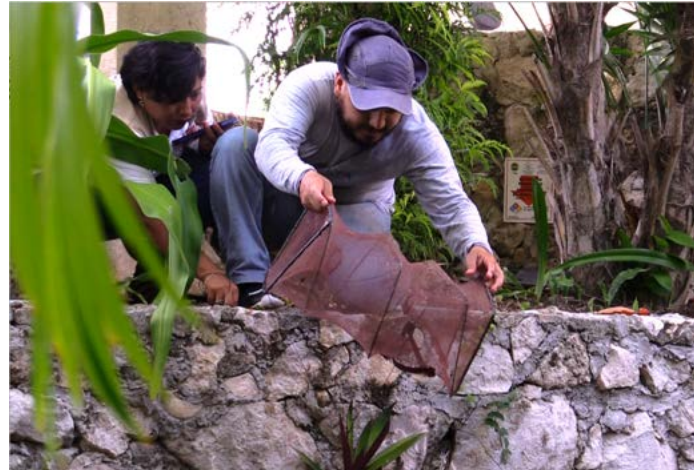
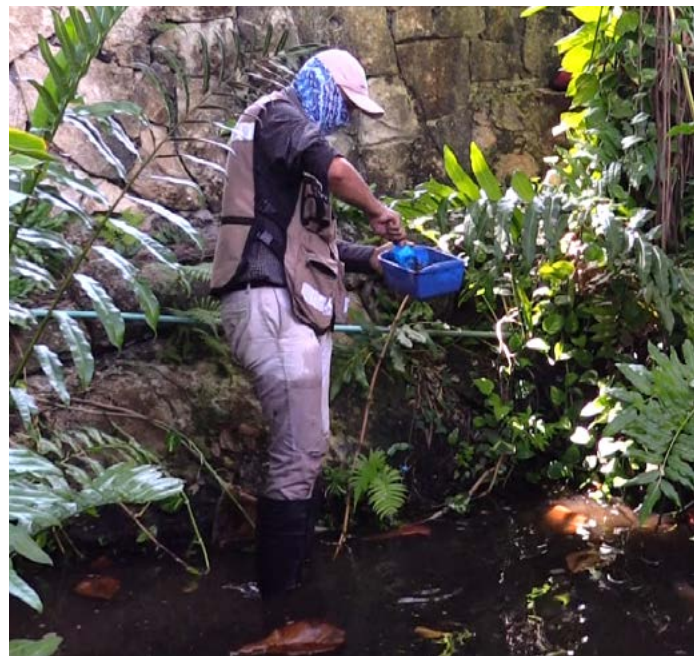
Cenote Plaza Royal Village (2)

Cenote modificado y delimitado al interior de Plaza Royal Village, ubicado frente a la Terminal Internacional de Cruceiros. Tanto este, como el cenote Royal Village 1, se conectan entre sí, ambos por un pasaje de aproximadamente 500 m. Los dos cenotes tienen conexión al mar.

- No cumple con el límite sugerido de fosfatos para la protección de la vida silvestre de agua dulce (CE-CCA-001/89).
- Excede los límites máximos permisibles de coliformes fecales y *Escherichia coli*, según la NOM-001-SEMARNAT-2021 para ambientes kársticos.
- Elevado número de indicadores fecales virales (mayor a 100 copias de genoma), aumenta la probabilidad de presencia de algún virus de transmisión entérica y el riesgo a la exposición humana, con afectación a su salud.
- Presencia de metales como aluminio, bario y zinc en sedimentos que pueden quedar disponibles al ambiente.

- Cuenta con poca diversidad de peces, es un ambiente modificado con cableado y circuitos eléctricos en su interior.
- Dada la cercanía del cenote con la plaza comercial, se incrementa la posibilidad de contacto humano por efecto de la brisa que arrastre partículas de agua del cenote y disperse los virus, siendo vía de transmisión de algunos virus entéricos por inhalación.

- La fuente principal de indicadores virales fecales procede de las aguas residuales urbanas con excretas humanas o de animales. Se sugiere verificar que las plantas de tratamiento de aguas residuales cumplan con lo establecido en la NOM vigente.
- Campaña para evitar el fecalismo al aire libre.
- Talleres y actividades de educación ambiental y educación hídrica
- Aplicación estricta del marco legal sobre residuos líquidos y sólidos.

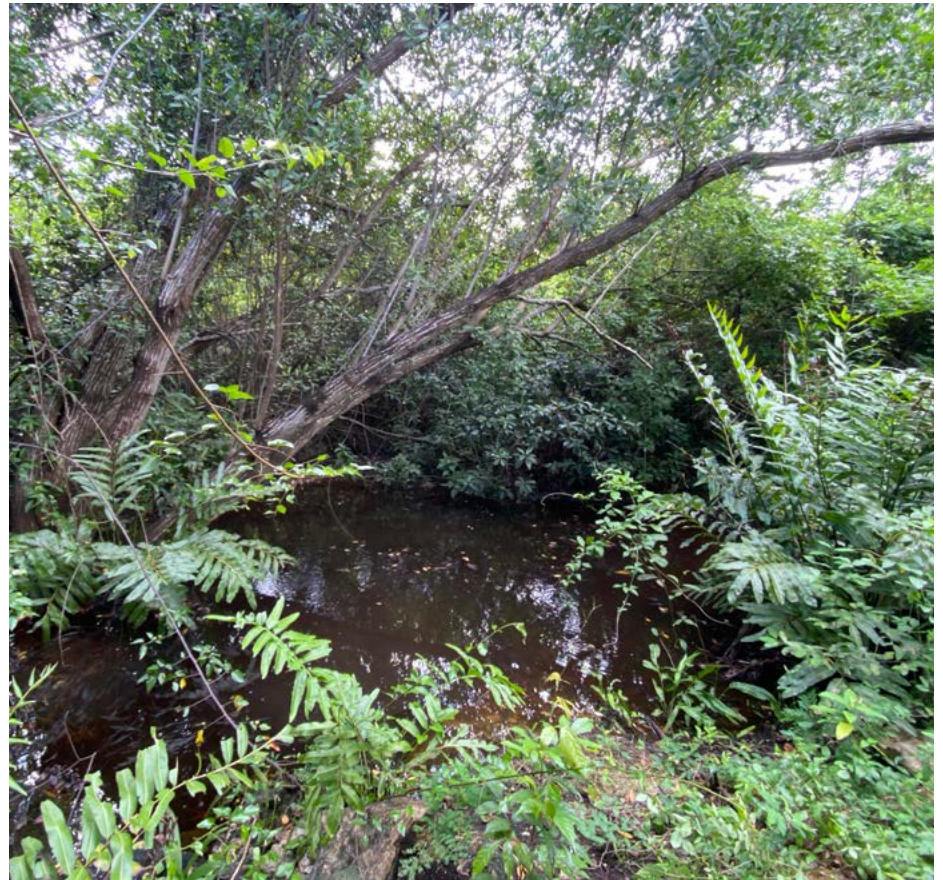
Este cenote fue explorado por el espeleólogo Germán Yáñez en 2005. No es un cenote con características adecuadas para el buceo. En algún momento fue utilizado para verter aguas negras de forma clandestina. Como parte de la expansión urbana, el agua del cenote fue usada para la preparación de concreto usado en construcciones.

Es un cenote abierto localizado en una zona urbana sobre una calle de tránsito local, frente a casas. Se encuentra en un terreno amplio con vegetación tipo manglar y residuos sólidos presentes de forma moderada.

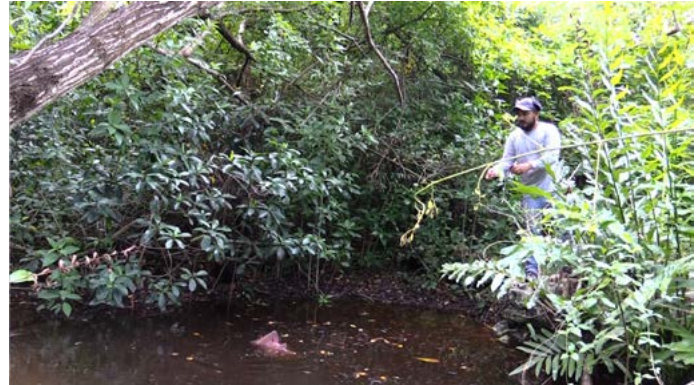
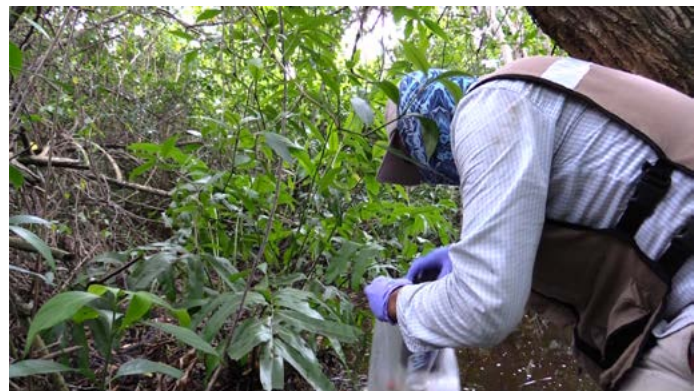
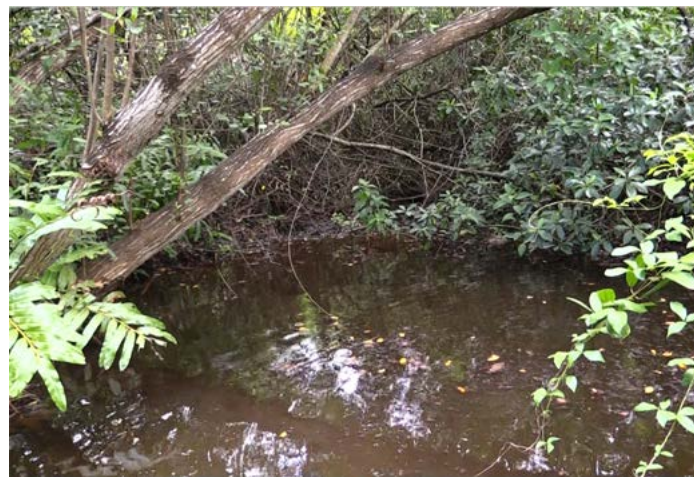
Cenote Paraíso

- No cumple con el límite sugerido de amonio y fosfatos para la protección de la vida silvestre de agua dulce (CE-CCA-001/89)
- Excede los límites máximos permisibles de coliformes fecales y *Escherichia coli*, según la NOM-001-SEMARNAT-2021 para ambientes kársticos.
- Elevado número de indicadores fecales virales (mayor a 100 copias de genoma), aumenta la probabilidad de presencia de algún virus de transmisión entérica y el riesgo a la exposición humana, con afectación a su salud.
- Presencia de metales como bario y zinc en sedimentos que pueden quedar disponibles al ambiente.

- Cenote con agua salobre (5 unidades prácticas de salinidad) que sugiere mezcla con agua de mar.
- Presencia de árboles de mangle y la existencia de bancas, evidencian que alguna vez fue área de recreación.
- No es un cenote apto para buceo. Se desconoce si hay desarrollo vertical u horizontal.
- El cenote fue utilizado para verter aguas negras de forma clandestina. Hasta que la autoridad lo canceló, se dejó de realizar esa mala práctica.

- La fuente principal de indicadores virales fecales procede de las aguas residuales urbanas con excretas humanas o de animales. Se sugiere verificar que las plantas de tratamiento de aguas residuales cumplan con lo establecido en la NOM vigente.
- Campaña para evitar el fecalismo al aire libre.
- Talleres y actividades de educación ambiental y educación hídrica
- Aplicación estricta del marco legal sobre residuos líquidos y sólidos.

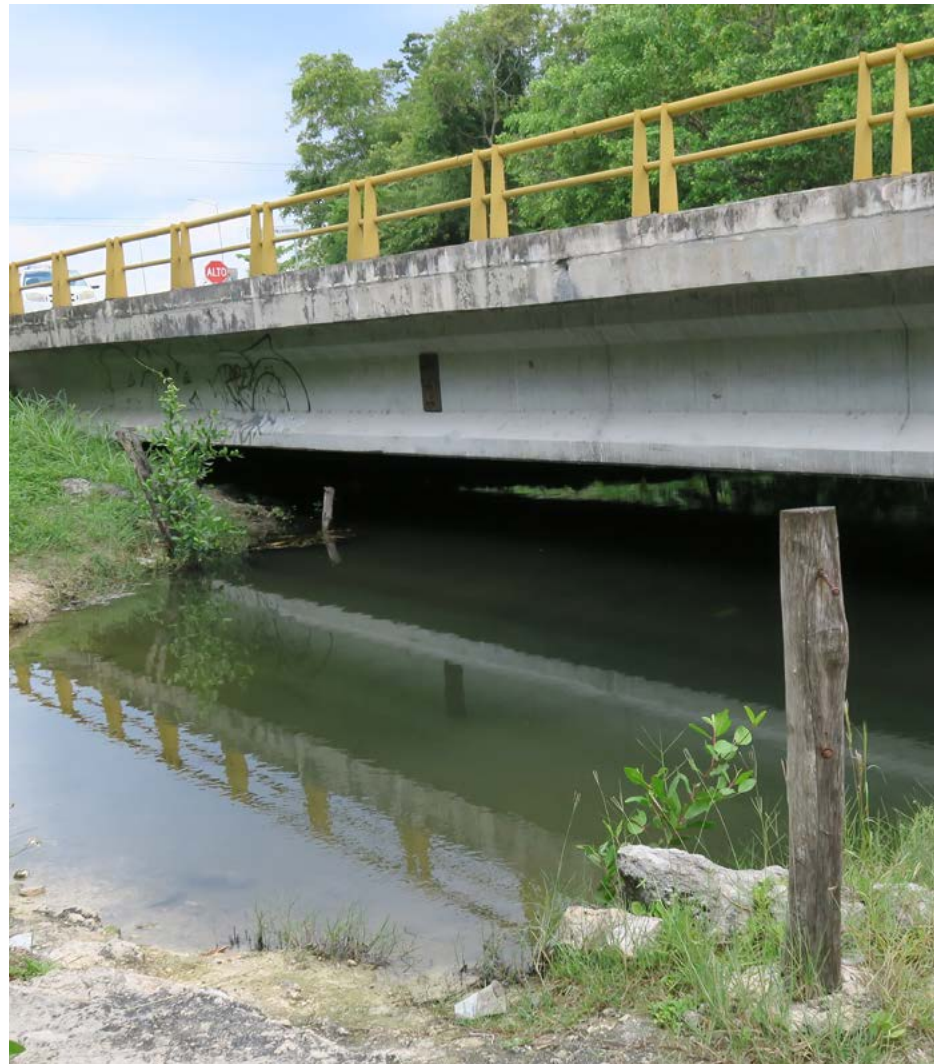
Cenote ubicado a 100 m de la costa. Es una depresión del paisaje que quedó expuesta, alrededor del año 2008, como resultado de la construcción de la carretera que lleva al muelle del cruce de autos. Por estar debajo de un puente, al paso de los autos el agua cae directamente al cenote. Tiene un espejo de agua grande y somero con alta turbidez y presencia de basura (plásticos).

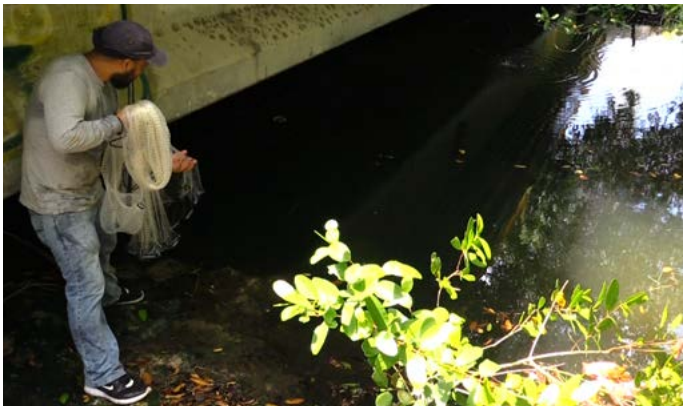
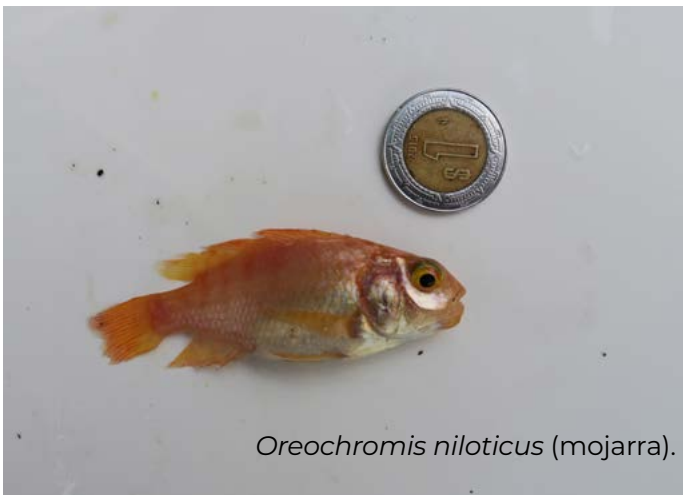
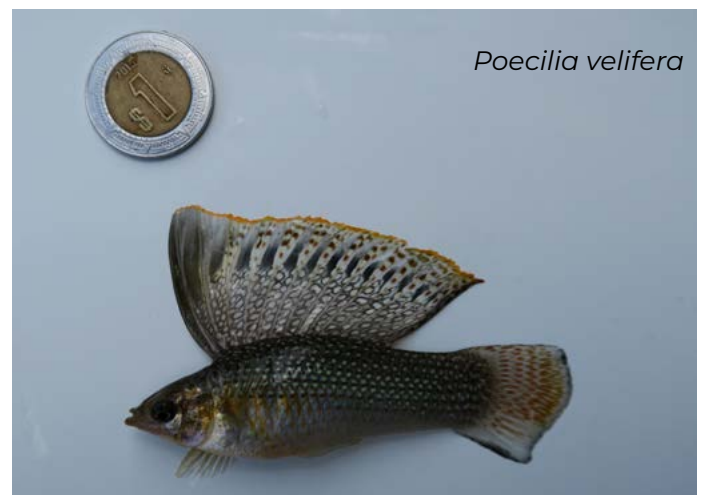
Cenote Caletita

- No cumple con el límite sugerido de fosfatos para la protección de la vida silvestre de agua dulce (CE-CCA-001/89).
- Excede los límites máximos permisibles de coliformes fecales y *Escherichia coli*, según la NOM-001-SEMARNAT-2021 para ambientes kársticos.

- Elevado número de indicadores fecales virales (mayor a 1000 copias de genoma), aumenta la probabilidad de presencia de algún virus de transmisión entérica y el riesgo a la exposición humana, con afectación a su salud.

- Presencia del metal cobre soluble en el agua. Presencia de los metales bario y zinc en sedimentos que pueden quedar disponibles al ambiente.
- Ubicado debajo de un puente, donde al paso de los autos, el agua de lluvia y drenaje pluvial caen directamente al cenote.

- Presencia de la especie de pez exótica invasora *Oreochromis niloticus* (mojarra).
- Se sabe que el sitio ha sido usado para depositar peces de acuario.

- Presencia de la especie de pez protegida *Poecilia velifera* (de acuerdo a la NOM-059-SEMARNAT-2010).
- No se cuenta con un pasaje suficientemente grande para conocer su desarrollo, pero tiene conexión con el mar Caribe.
- Presencia de peces de afinidad marina, que sugiere comunicación con el mar.
- A pesar de la cantidad elevada de residuos sólidos, el conteo de microplásticos no es elevado (de 11 a 20 MP por litro de agua).
- Los virus entéricos son altamente persistentes en el ambiente acuático. Considerando que el agua es su principal vehículo de diseminación y por la cercanía del cenote al mar, existe una alta probabilidad de exposición humana por contacto al realizar actividades recreativas en el mar.
- Forma parte de los sitios supervisados por el Ayuntamiento.

- La fuente principal de indicadores virales fecales procede de las aguas residuales urbanas con excretas humanas o de animales. Se sugiere verificar que las plantas de tratamiento de aguas residuales cumplan con lo establecido en la NOM vigente.
- Campaña para evitar el fecalismo al aire libre.
- Talleres y actividades de educación ambiental y educación hídrica.
- Aplicación estricta del marco legal sobre residuos líquidos y sólidos.

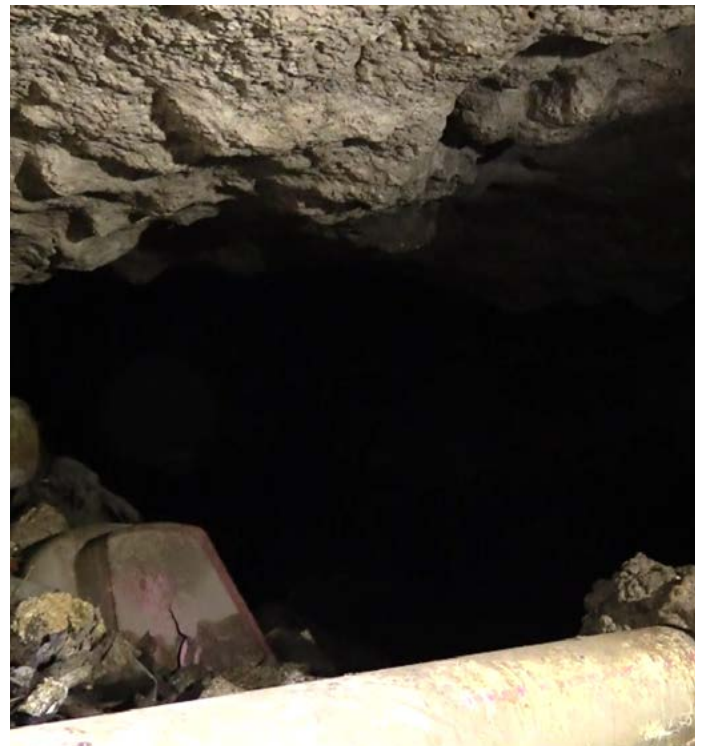
Cenote Cuartería

Este cenote fue identificado en el año 2022 a través de una denuncia ciudadana por la existencia de un tubo de desagüe de aguas residuales. Es un cenote semicerrado con una cavidad seca y otra con un cuerpo de agua. Está ubicado cerca del aeropuerto, dentro de un conjunto de residencias pequeñas (vecindad). Tiene presencia de excesivos residuos sólidos urbanos, material de construcción y electrodomésticos.

- No cumple con el límite sugerido de amonio y fosfatos para la protección de la vida silvestre de agua dulce (CE-CCA-001/89).
- Excede los límites máximos permisibles de coliformes fecales y *Escherichia coli*, según la NOM-001-SEMARNAT-2021 para ambientes kársticos.
- Elevado número de indicadores fecales virales (mayor a 1000 copias de genoma), aumenta la probabilidad de presencia de algún virus de transmisión entérica y el riesgo a la exposición humana, con afectación a su salud.
- Presencia de los metales bario y zinc en sedimentos que pueden quedar disponibles al ambiente.

- No hay presencia de peces por tener características de caverna semiinundada.
- Excesivos residuos sólidos urbanos que representan un riesgo a la integridad de los habitantes.
- Dada la cercanía del cenote con las casas-habitación, se incrementa la posibilidad de contacto humano por efecto de la brisa que arrastre partículas del agua del cenote y disperse los virus, siendo vía de transmisión de algunos virus entéricos por inhalación.

- Confirmar la conexión de agua residual a drenaje público.
- La fuente principal de indicadores virales fecales procede de las aguas residuales urbanas con excretas humanas o de animales. Se sugiere verificar que las plantas de tratamiento de aguas residuales cumplan con lo establecido en la NOM vigente.
- Campaña para evitar el fecalismo al aire libre.
- Talleres y actividades de educación ambiental y educación hídrica.
- Aplicación estricta del marco legal sobre residuos líquidos y sólidos.
- Coordinación con el organismo operador para verificar el origen de descarga clandestina de agua residual y su cancelación.

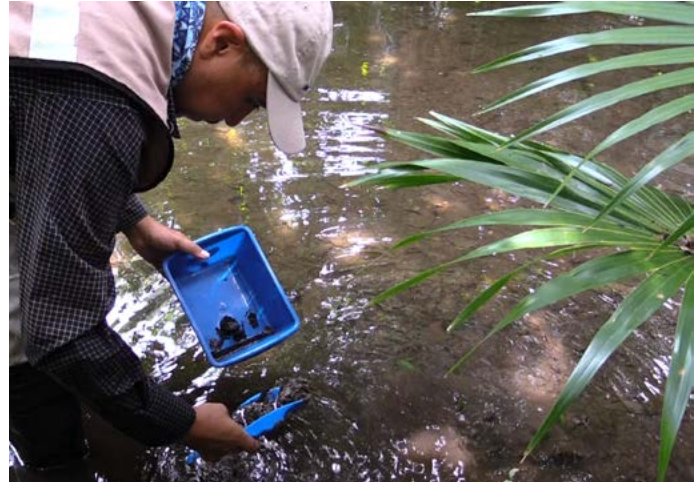
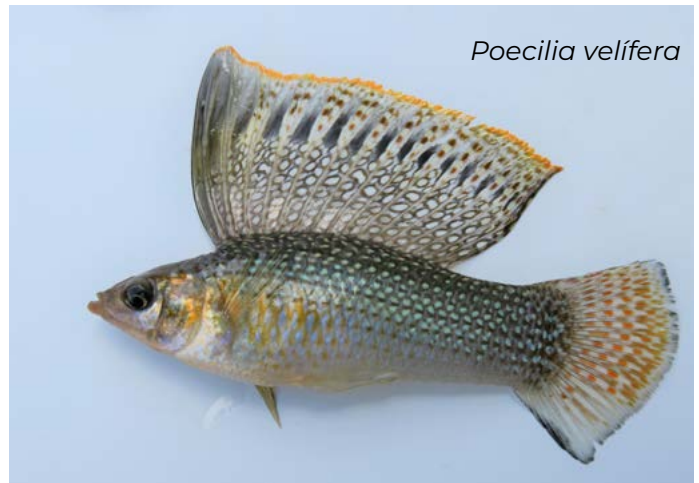
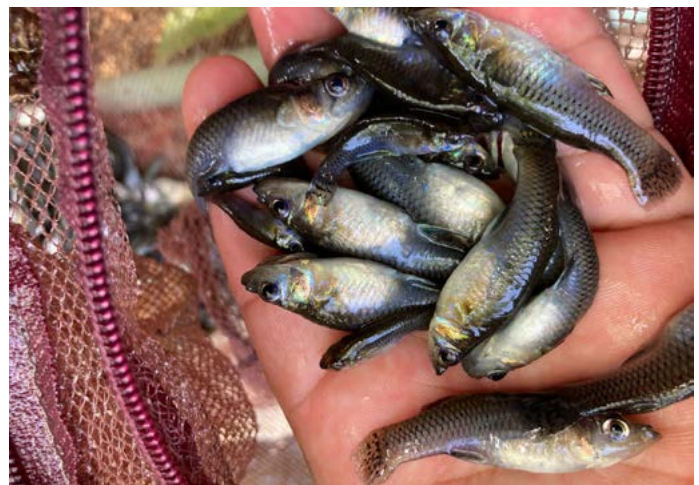
Cenote Chu-Ha

Este cenote fue explorado en 1995. En el sitio se descubrieron vasijas prehispánicas recuperadas por el INAH-Quintana Roo, todas pertenecientes al período Posclásico Tardío (1200 a 1521 de nuestra era). Es un cenote abierto, ubicado en instalaciones de la Secretaría de Ecología, frente a casas y comercios. Este cenote ha sido muy popular, ya que es un área pública que se usa para demostración y concientización de cenotes; lo visitan turistas y personas de la comunidad.

- No cumple con el límite sugerido de fosfatos para la protección de la vida silvestre de agua dulce (CE-CCA-001/89).
- Excede los límites máximos permisibles de coliformes fecales y *Escherichia coli*, según la NOM-001-SEMARNAT-2021 para ambientes kársticos.
- Alto número de indicadores fecales virales (mayor a 100 copias de genoma), aumenta la probabilidad de presencia de algún virus de transmisión entérica y el riesgo a la exposición humana, con afectación a su salud.
- Presencia de los metales bario y zinc en sedimentos que pueden quedar disponibles al ambiente.

- Presencia de la especie de pez protegida *Poecilia velifera* (de acuerdo a la NOM-059-SEMARNAT-2010).
- Una de las vías de transmisión de algunos virus entéricos es por la absorción nasal como resultado del uso de aerosoles, incrementando la probabilidad de exposición humana por contacto.
- En fechas recientes se registró una especie de crustáceo estigobio del género *Agostocaris*. La fauna estigobia incluye organismos que viven completamente en los sistemas subterráneos y que presentan adaptaciones y estrategias para su sobrevivencia.
- Se ha intentado crear el mapa del sistema de conductos de este cenote, pero no se ha logrado concluir.

- La fuente principal de indicadores virales fecales procede de las aguas residuales urbanas con excretas humanas o de animales. Se sugiere verificar que las plantas de tratamiento de aguas residuales cumplan con lo establecido en la NOM vigente.
- Campaña para evitar el fecalismo al aire libre.
- Talleres y actividades de educación ambiental y educación hídrica.
- Aplicación estricta del marco legal sobre residuos líquidos y sólidos.

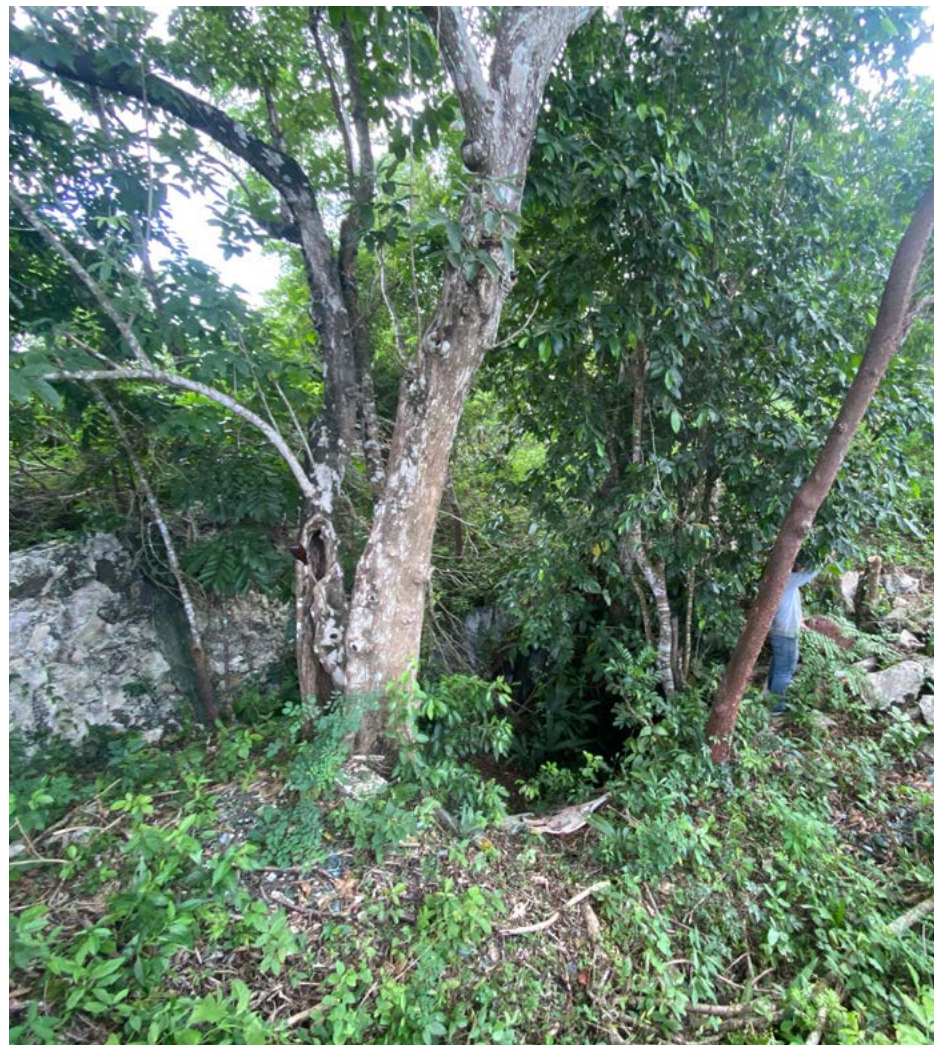
Cenote abierto en cueva, ubicado atrás de parque Bicentenario y cercano a la zona de depósito de residuos sólidos urbanos y material de construcción. Es un cenote con dos entradas, una natural y otra por un pozo. Se puede observar una forma de arco de roca caliza y por dicha característica se le otorga este nombre. No se cuenta aún con mucha información del sitio.

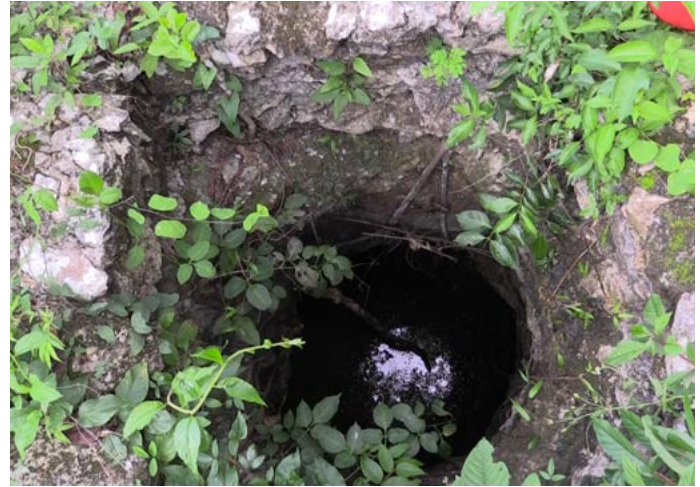
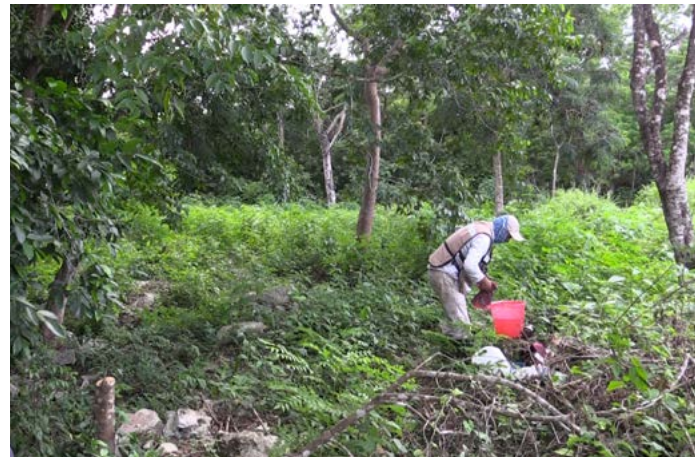
Cenote El Arco

- No cumple con el límite sugerido de amonio y fosfatos para la protección de la vida silvestre de agua dulce (CE-CCA-001/89).
- Excede los límites máximos permisibles de coliformes fecales y *Escherichia coli*, según la NOM-001-SEMARNAT-2021 para ambientes kársticos.
- Cenote con mayor cantidad de microplásticos (50 partículas por litro de agua).
- Presencia de los metales bario, cadmio, litio y zinc en sedimentos que pueden quedar disponibles al ambiente.

- Presencia de la especie de pez protegida *Poecilia velifera* (de acuerdo a la NOM-059-SEMARNAT-2010).
- Se desconoce si tiene desarrollo horizontal o vertical dentro del agua.
- Se localiza dentro de una propiedad privada y a su alrededor hay presencia de viviendas que probablemente ocuparon el agua dulce para llevar a cabo las construcciones.

- Remoción de residuos de material de construcción.
- Campaña para evitar el fecalismo al aire libre.
- Talleres y actividades de educación ambiental y educación hídrica.
- Aplicación estricta del marco legal sobre residuos líquidos y sólidos.

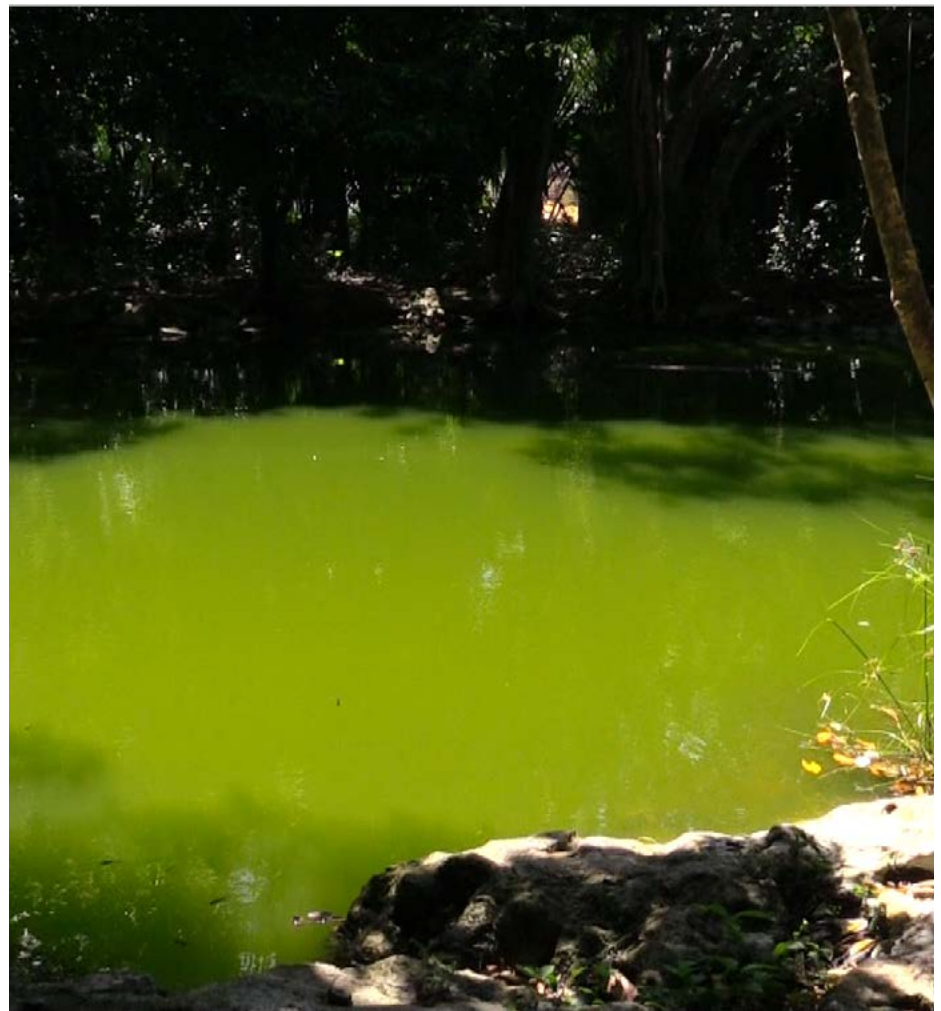
Este cenote se conoce desde el año 2000, cuando empezó el desarrollo de la colonia con ese nombre. El sitio fue destinado como área de recreación de la colonia por su belleza y abundancia de peces. Es un cenote abierto, ubicado al pie de una calle de tránsito local, con presencia de vegetación y poca basura. Se tiene conocimiento de acciones de saneamiento del cenote en los últimos 10 años por parte de administraciones previas.

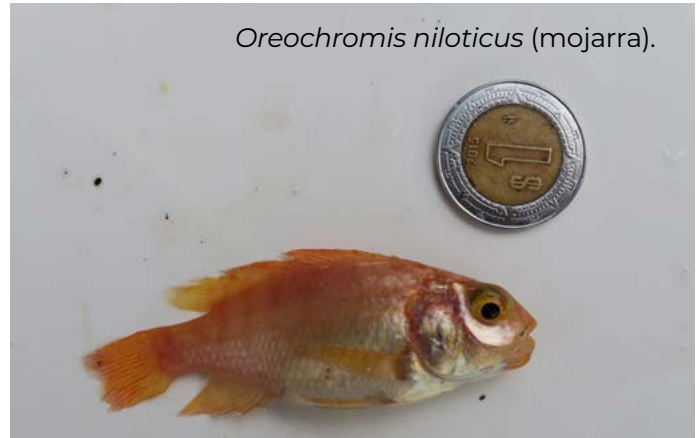
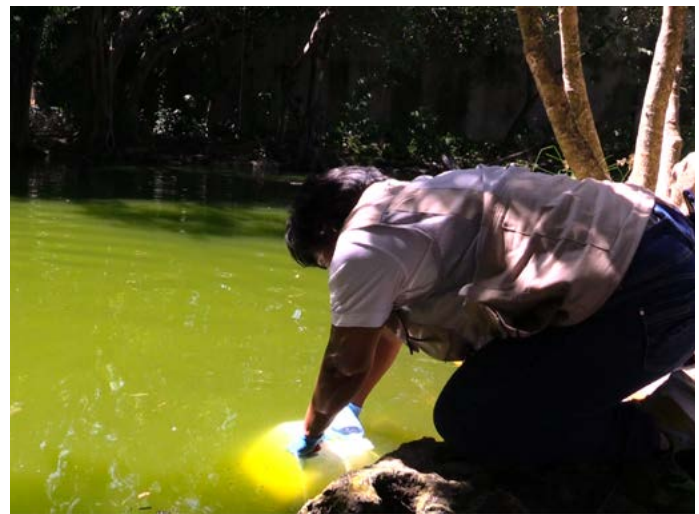
Cenote Maravillas

- No cumple con el límite sugerido de fosfatos para la protección de la vida silvestre de agua dulce (CE-CCA-001/89).
- Excede los límites máximos permisibles de coliformes fecales y *Escherichia coli*, según la NOM-001-SEMARNAT-2021 para ambientes kársticos.
- Baja probabilidad de presencia de algún virus de transmisión entérica y bajo riesgo a la exposición humana.
- Presencia de los metales aluminio, bario, litio y zinc en sedimentos que pueden quedar disponibles al ambiente.
- Presencia de la especie de pez exótica invasora *Oreochromis niloticus* (mojarra).

- Presencia de la especie de pez protegida *Poecilia velifera* (de acuerdo a la NOM-059-SEMARNAT-2010).
- El nivel de agua a ras de piso y las mediciones hacen suponer una probable mezcla de agua subterránea y de lluvia.
- Este cenote no es apto para el buceo. Se desconoce su grado de desarrollo vertical u horizontal.

- Campaña para evitar el fecalismo al aire libre.
- Retomar acciones de saneamiento en el exterior.
- Talleres y actividades de educación ambiental y educación hídrica.
- Aplicación estricta del marco legal sobre residuos líquidos y sólidos.

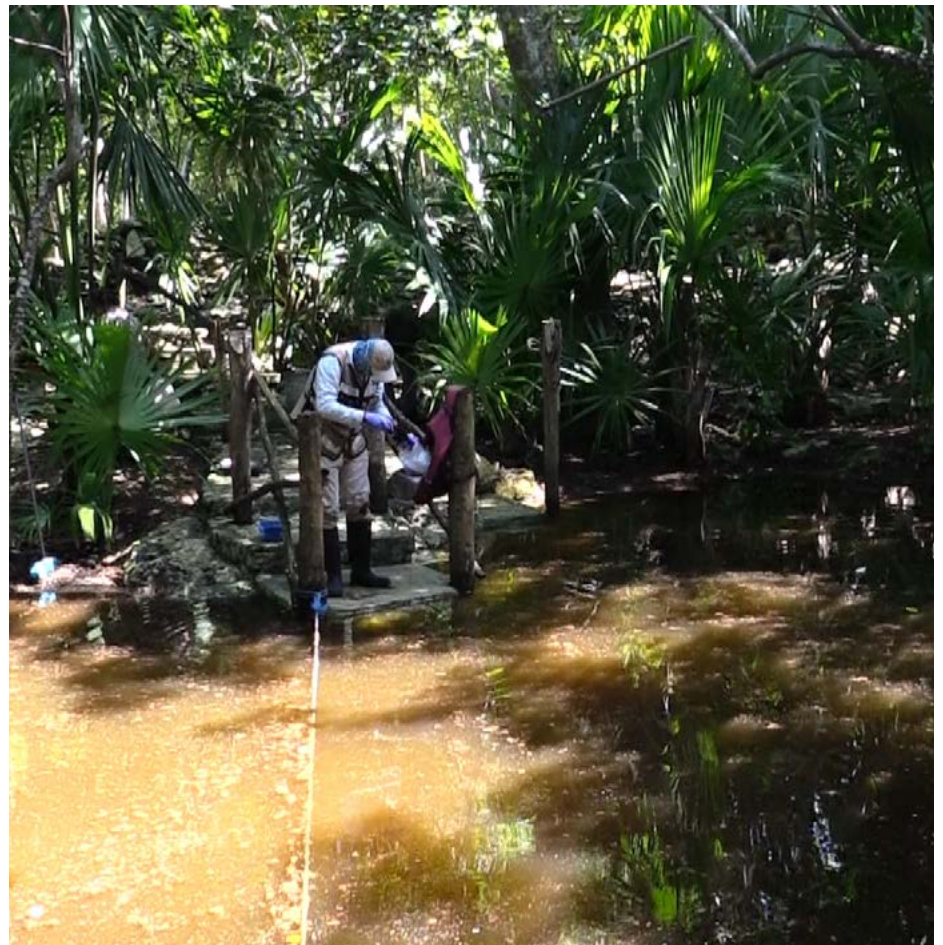
Cenote recreacional con andadores y plataformas, abierto pero cubierto con vegetación arbórea. Este cenote se localiza en un área fuera de la mancha urbana; actualmente existe un temazcal y servicios turísticos. Es de los cenotes más profundos de la isla, no tiene desarrollo horizontal pero sí vertical, con una profundidad máxima de 60 metros. Este cenote se descubrió cuando se realizó el Congreso Internacional de Espeleobuceo de la National Association for Cave Diving (NACD) en los años ochenta.

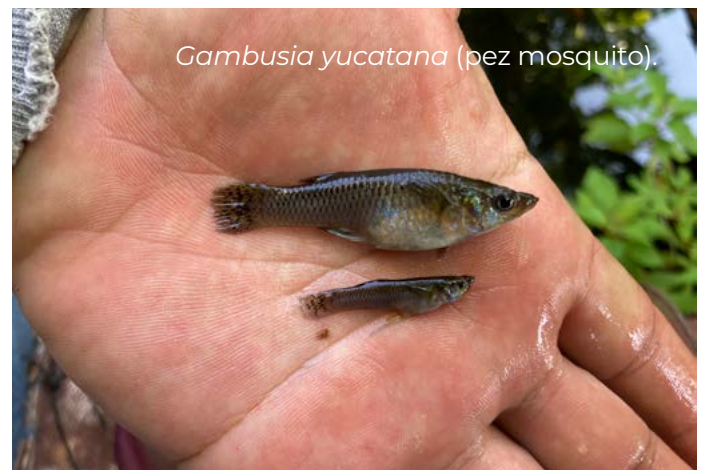
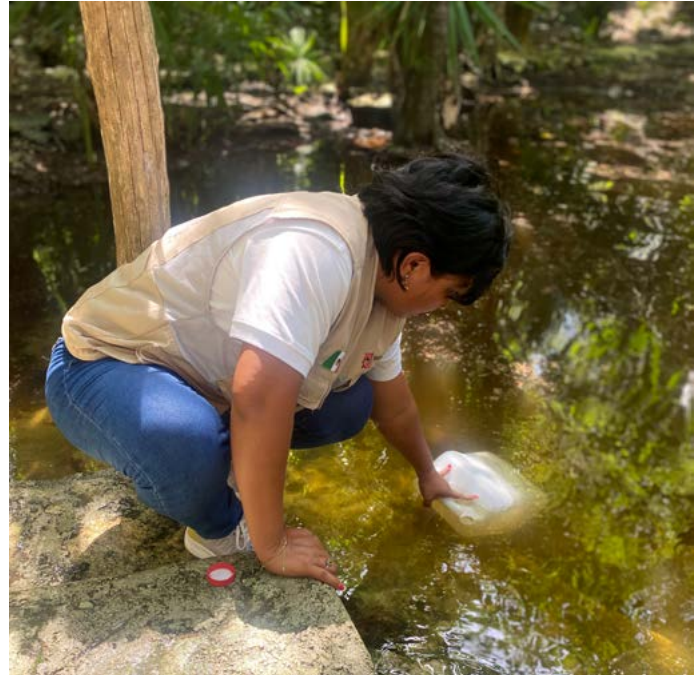
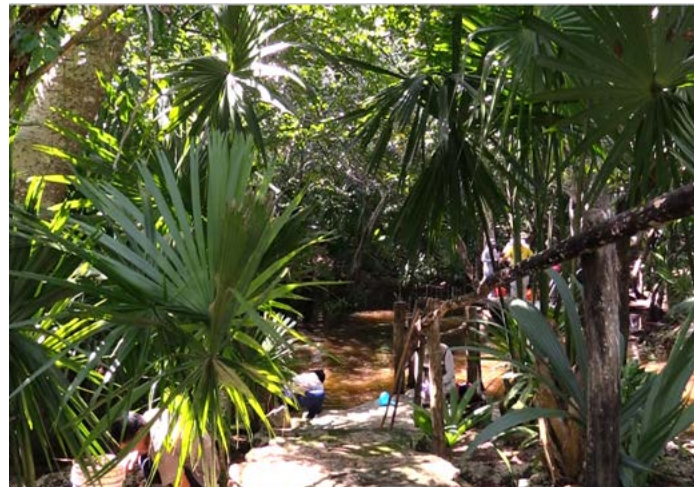
Cenote Xkan-Ha

- Excede los límites máximos permisibles de coliformes fecales y *Escherichia coli*, según la NOM-001-SEMARNAT-2021 para ambientes kársticos.
- Presencia de los metales bario, litio y zinc en sedimentos que pueden quedar disponibles al ambiente.
- Solamente se registró el pez mosquito (*Gambusia yucatanana*).

- No se detectaron indicadores fecales virales.
- Es el cenote más alejado de la ciudad; no obstante, hay registro de microplásticos (entre 21 y 30 partículas por litro de agua).
- Dentro del cuerpo de agua, en la zona de agua salada se observó un crustáceo estigobio del género *Agostocaris*. La fauna estigobia incluye organismos que viven completamente en los sistemas subterráneos y que presentan adaptaciones y estrategias para su sobrevivencia.

- Campaña para evitar el fecalismo al aire libre.
- Mantenimiento frecuente a fosa séptica o conexión de aguas residuales (baños) al drenaje municipal.
- Talleres y actividades de educación ambiental y educación hídrica.
- Aplicación estricta del marco legal sobre residuos líquidos y sólidos.

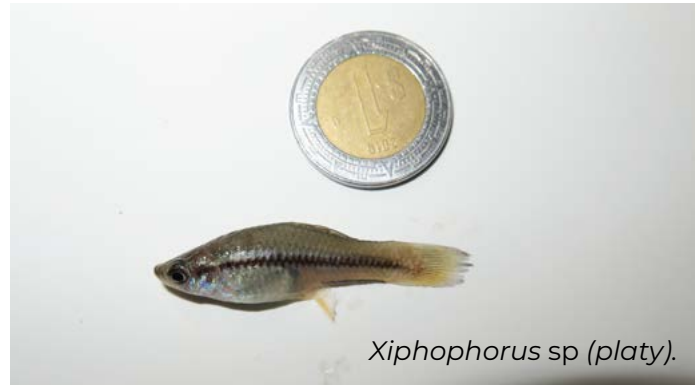
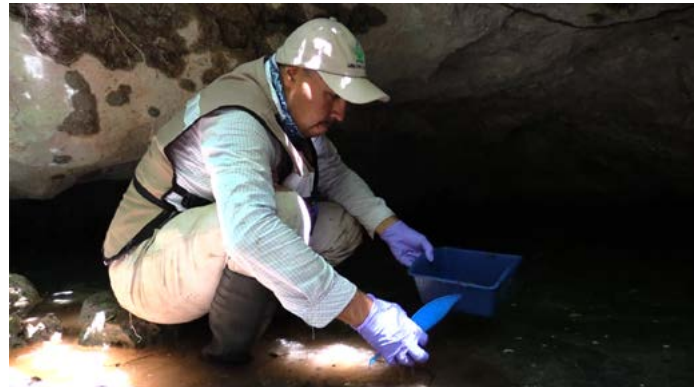
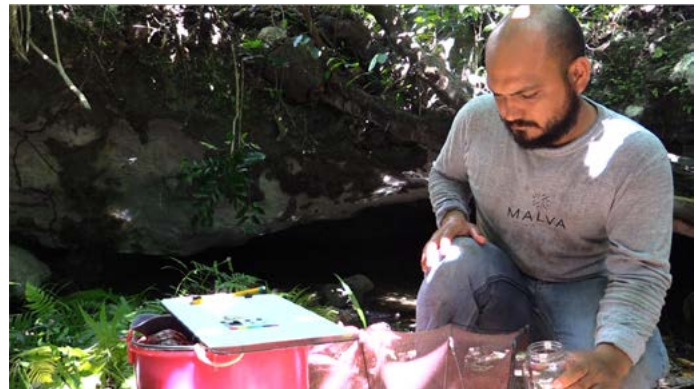
Cenote Helechos

Cenote abierto con conexión a caverna. Ubicado en un lote baldío con abundante presencia de vegetación. Presencia de residuos sólidos urbanos y fecalismo al aire libre. Este cenote fue identificado y localizado por medio de un reporte en redes sociales en 2018, debido a la presencia de personas en situación de calle. En esa fecha se organizó una actividad de saneamiento colectivo con la participación de personas de diferentes instituciones educativas.

- No cumple con el límite sugerido de fosfatos para la protección de la vida silvestre de agua dulce (CE-CCA-001/89).
- Excede los límites máximos permisibles de coliformes fecales y *Escherichia coli*, según la NOM-001-SEMARNAT-2021 para ambientes kársticos.
- Las concentraciones de indicadores virales indican una baja probabilidad de presencia de algún virus de transmisión entérica y bajo riesgo a la exposición humana.
- Presencia de los metales bario, litio y zinc en sedimentos que pueden quedar disponibles al ambiente.
- Presencia de peces exóticos invasores *Xiphophorus* sp. (de acuario, genéricamente llamados *platy*).

- Aceptable en la categoría de indicadores fecales virales.
- Cenote con menor registro de microplásticos (1.25 partículas por litro de agua).
- En fechas recientes se ha observado gran cantidad de escombros, el cual fue retirado.
- No es apto para buceo. Se desconoce si presenta desarrollo vertical y horizontal.

- Campaña para evitar el fecalismo al aire libre.
- Retomar acciones de saneamiento en el exterior.
- Remoción de escombros.
- Talleres y actividades de educación ambiental y educación hídrica.
- Aplicación estricta del marco legal sobre residuos líquidos y sólidos.
