Tarjeta de reporte de cenotes urbanos de Valladolid

D.A.R. 2023. *Tarjeta de reporte de cenotes urbanos de Valladolid.*
Centro de Investigación Científica de Yucatán, A.C. (CICY).

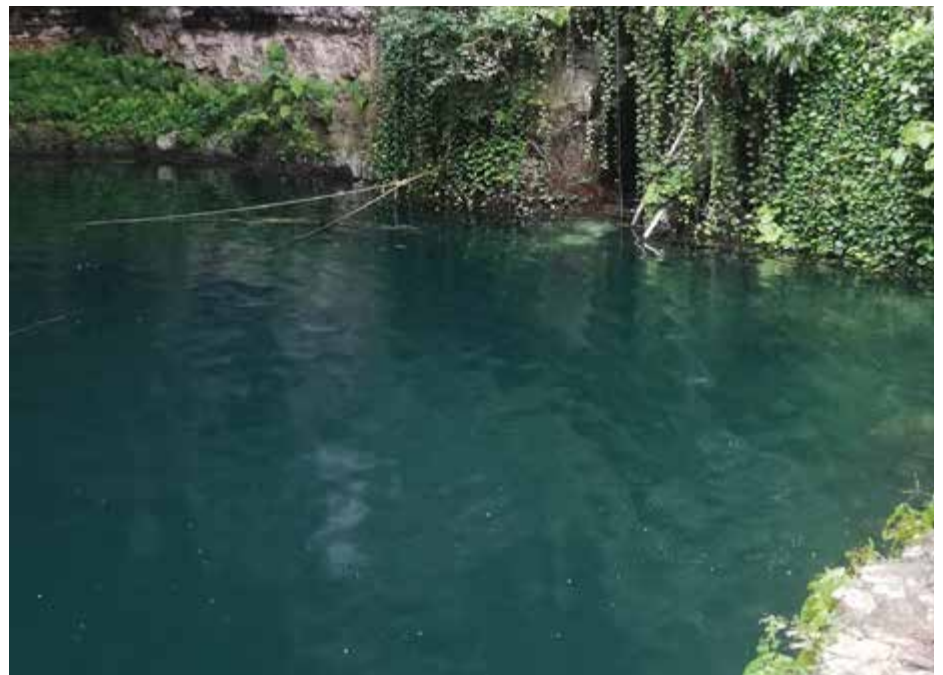
Cenote Zací

El cenote Zací (*gavilán blanco* en maya) hace referencia al nombre que tenía Valladolid antes de ser fundada en 1543. Se encuentra a 300 m al oriente del centro de la cabecera municipal, en la calle 36 entre 37 y 39, en el barrio de Santa Ana. La tenencia de la tierra es comunal. El cenote se encuentra en una caverna semiabierta de aproximadamente 40 metros de diámetro y se calcula su profundidad entre 30 y 40 metros. De la parte más alta de la bóveda al espejo del agua hay una distancia aproximada de 20 m. Cuenta con una escalera de piedra para el acceso de bañistas al agua. Tiene vegetación natural e inducida; las especies vegetales reportadas incluyen a la palma de huano (*Sabal* sp.), zapote (*Manilkara zapota*), cedro (*Cedrela odorata*), álamo (*Ficus* sp.) y plantas ornamentales. Se ha reportado la presencia de bagre (*Rhamdia guatemalensis*) y especies exóticas invasoras como la paloma doméstica. En este cenote se han realizado dos acciones de saneamiento en el periodo del 2022 y 2023, con retiro de electrónicos pequeños principalmente.

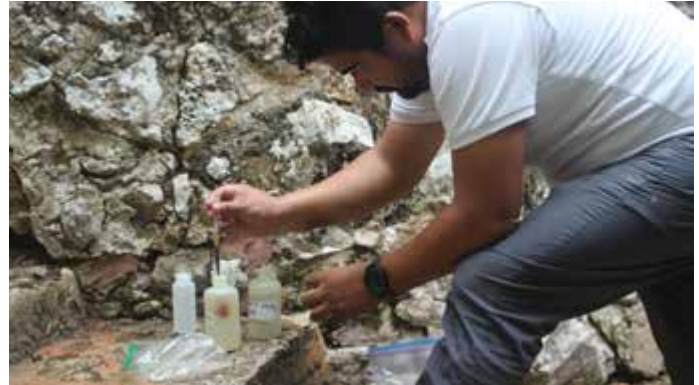
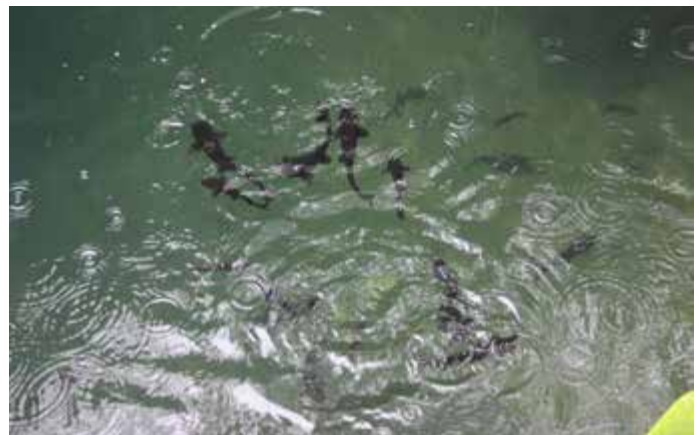
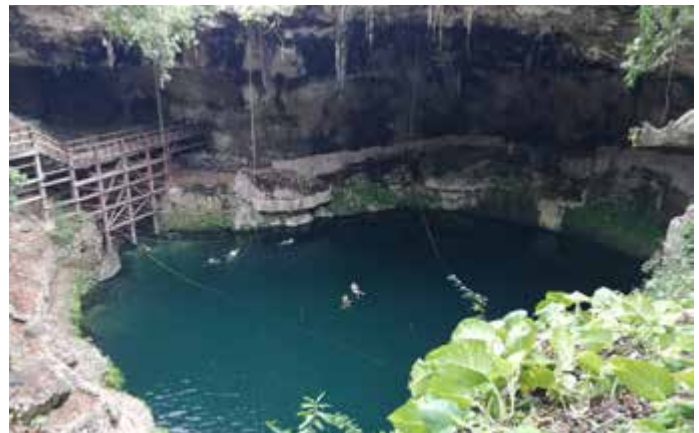
- Excede los límites máximos permisibles (valor instantáneo) de *E. coli*, según la NOM-001-SEMARNAT-2021 para ambientes cársticos.
- Elevado número de indicadores fecales virales (mayor a 1000 copias de genoma), lo que aumenta la probabilidad de presencia de algún virus de transmisión entérica y el riesgo a la exposición humana con afectación a la salud.
- Presencia disuelta de los metales zinc y vanadio.
- No cumple con el límite sugerido de nitrógeno amoniacal, fosfatos y bario, para la protección de la vida silvestre de agua dulce (CE-CCA-001/89).

- De acuerdo con el índice TRIX, el valor de abundancia de las células de fitoplancton y la dominancia de las cianobacterias, el cenote está en estado eutrófico.
- Se observaron las especies de peces *Rhamdia guatemalensis* (bagre), *Mayaheros urophthalmus* (mojarra) y *Gambusia yucatanana* (pez mosquito). Este último es una especie protegida por la NOM-059-SEMARNAT-2010.
- Ningún metal disuelto sobrepasa los límites máximos permisibles, según la NOM-001-SEMARNAT-2021 para ambientes cársticos.
- La mayor cantidad de microplásticos identificados fueron fibras transparentes.

- La fuente principal de los indicadores bacterianos y virales fecales, procede de las aguas residuales urbanas con excretas humanas o de animales. Por ende, se sugiere verificar el estado de las fosas sépticas, la conexión al drenaje o mejorar la eficiencia del tratamiento de las aguas residuales, de acuerdo a lo establecido en la NOM-001-SEMARNAT-2021.

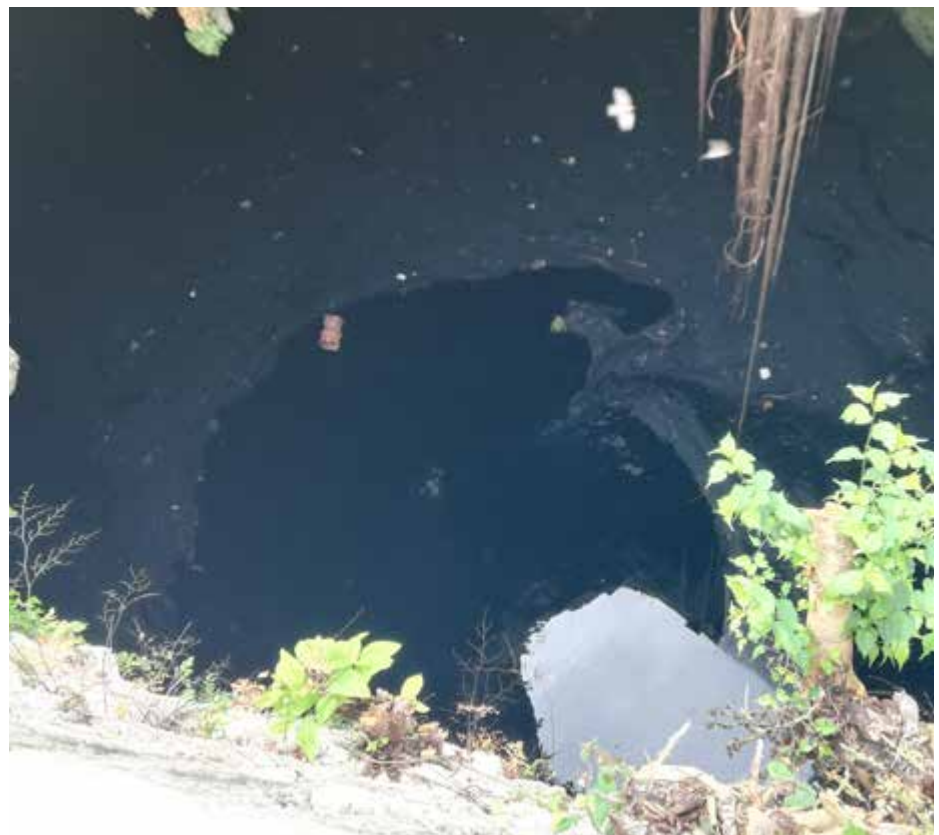
Cenote X'ja-sil

El cenote se encuentra en la comisaría de Tixhualactún, a 6 km de la cabecera municipal de Valladolid. La tenencia de la tierra es comunal. El cenote está localizado en el centro de la población. Tiene una pequeña barda de 60 cm a modo de protección perimetral. Alrededor se han reportado aves de corral pecoreando y ganado porcino pasciendo. Este cenote fue empleado como pozo de extracción entre 1998 y 2007 (actualmente en desuso); durante ese tiempo, nunca recibió algún tipo de intervención o limpieza. Recientemente, durante 2022, se realizaron actividades de saneamiento. En el cenote X'ja-sil se ha realizado una acción de saneamiento durante el 2022.

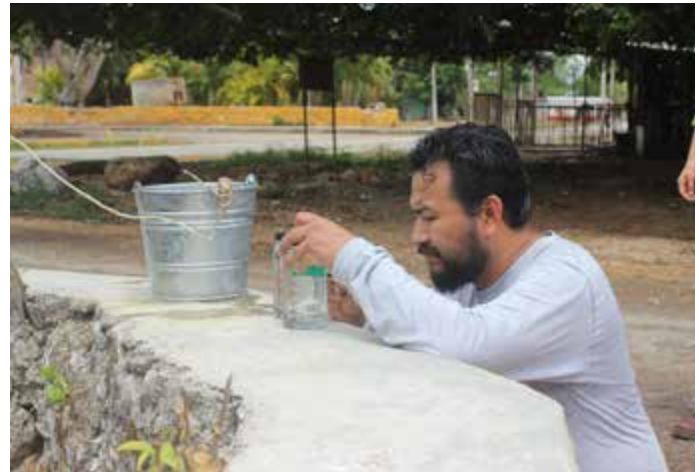
- Excede los límites máximos permisibles (valor instantáneo) de *E. coli*, según la NOM-001-SEMARNAT-2021 para ambientes cársticos.
- Elevado número de indicadores fecales virales (mayor a 1000 copias de genoma), lo que aumenta la probabilidad de presencia de algún virus de transmisión entérica y el riesgo a la exposición humana con afectación a la salud.
- Presencia disuelta de los metales zinc y vanadio.
- No cumple con el límite sugerido de nitrógeno amoniacal, fosfatos y bario, para la protección de la vida silvestre de agua dulce (CE-CCA-001/89).

- De acuerdo con el índice TRIX y el valor de abundancia de las células de fitoplancton dominado por diatomeas, el cenote está en estado mesotrófico.
- Debido a las condiciones de acceso, no se pudo coleccionar ni observar peces.
- Ningún metal disuelto sobrepasa los límites máximos permisibles, según la NOM-001-SEMARNAT-2021 para ambientes cársticos.
- La mayor cantidad de microplásticos identificados fueron fibras azules.

- La fuente principal de indicadores bacterianos y virales fecales, procede de las aguas residuales urbanas con excretas humanas o de animales. Por ende, se sugiere verificar el estado de las fosas sépticas, la conexión al drenaje o mejorar la eficiencia del tratamiento de las aguas residuales, de acuerdo a lo establecido en la NOM-001-SEMARNAT-2021.

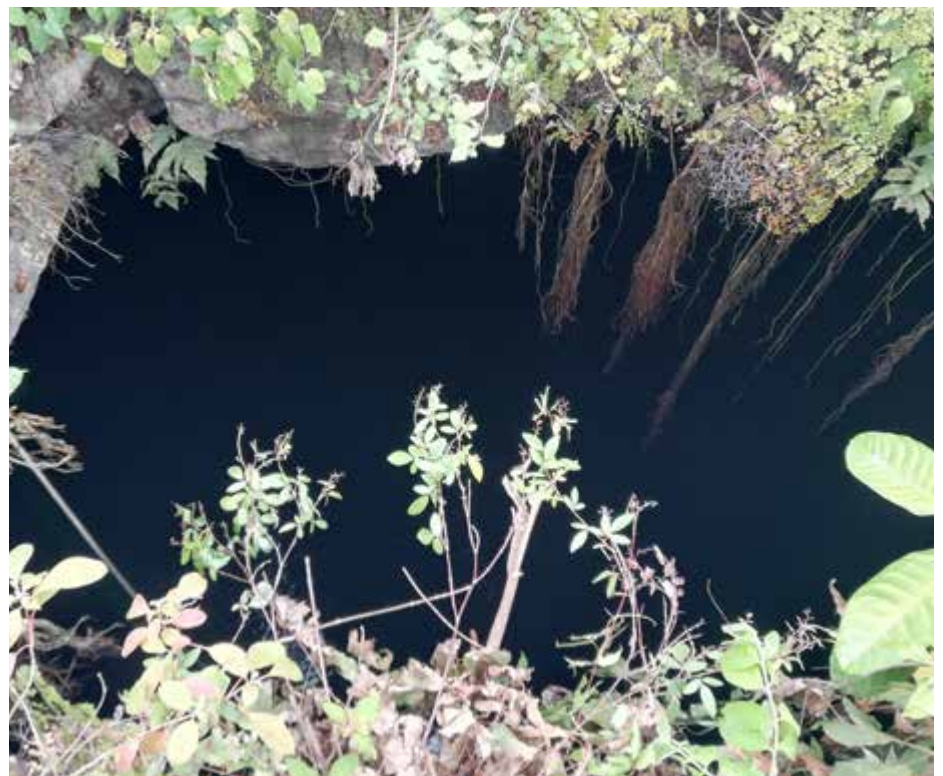
Cenote Kanxoc

El cenote Kanxoc se encuentra en la comisaría del mismo nombre, a 12 km de la cabecera municipal de Valladolid. La tenencia de la tierra es comunal. Tiene un bardeado perimetral a modo de protección. De acuerdo con el censo de 1998 de la entonces Secretaría de Ecología del Estado de Yucatán (Secol), actualmente Secretaría de Desarrollo Sustentable (SDS), este cenote sirvió como sitio de abastecimiento de agua para uso y consumo humano. Se han reportado pastos de diversos tipos y los árboles *piich* (*Enterolobium cyclocarpum*), cedro (*Cedrela odorata*), ceiba (*Ceiba* sp.) y ciruela (*Spondias* sp.). Es posible observar aves de corral pecoreando y ganado porcino pasciendo alrededor del cenote. Una parte de la comunidad de Kanxoc resguarda memoria religiosa en torno al cenote; actualmente, se pretende recuperar la importancia cultural y natural de dicho espacio.

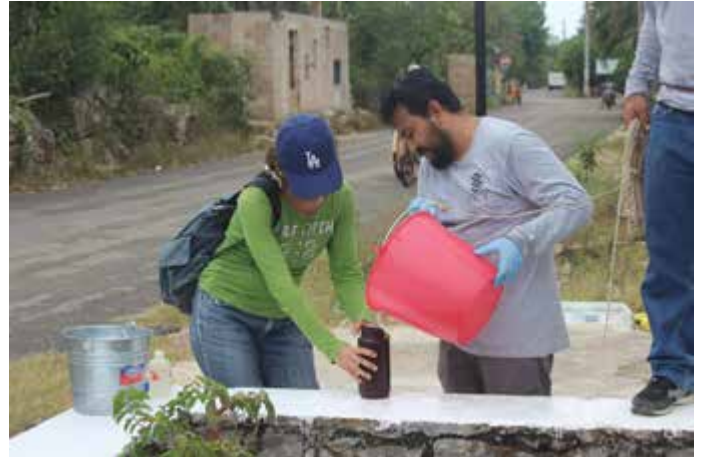
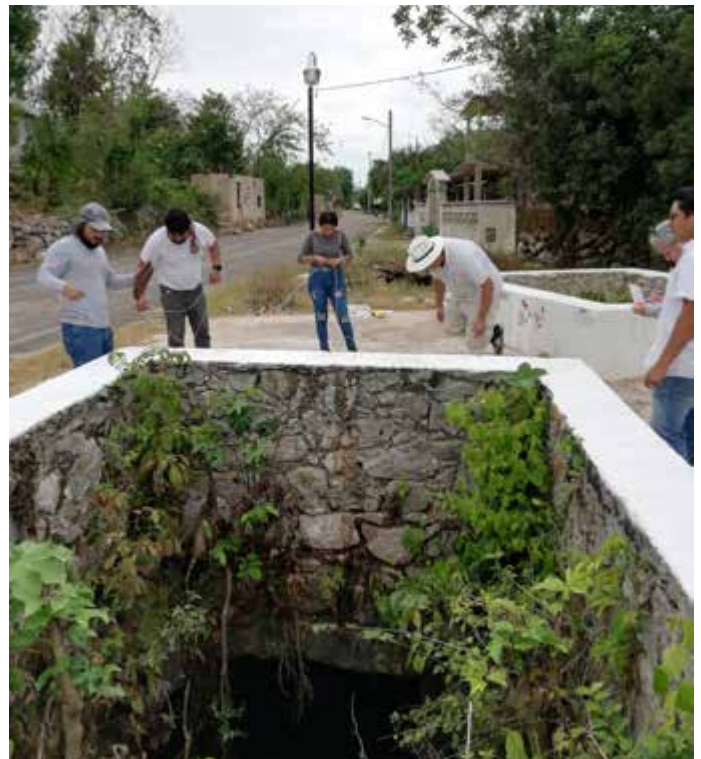
- Excede los límites máximos permisibles (valor instantáneo) de *E. coli*, según la NOM-001-SEMARNAT-2021 para ambientes cársticos.
- Muy elevado número de indicadores fecales virales (mayor a 10 000 copias de genoma), lo que representa alta probabilidad de presencia de algún virus de transmisión entérica y el riesgo a la exposición humana con afectación a la salud.
- Presencia disuelta de los metales manganeso, zinc y vanadio.
- No cumple con el límite sugerido de nitrógeno amoniacal, fosfatos y bario, para la protección de la vida silvestre de agua dulce (CE-CCA-001/89).

- El fitoplancton del cenote está dominado por diatomeas.
- Debido a las condiciones de acceso, no se pudo coleccionar ni observar peces.
- Ningún metal disuelto sobrepasa los límites máximos permisibles, según la NOM-001-SEMARNAT-2021 para ambientes cársticos.
- Fue el cenote con menor cantidad de microplásticos, los cuales fueron fibras azules y transparentes.

- La fuente principal de los indicadores bacterianos y virales fecales, procede de las aguas residuales urbanas con excretas humanas o de animales. Por ende, se sugiere verificar el estado de las fosas sépticas, la conexión al drenaje o mejorar la eficiencia del tratamiento de aguas residuales, de acuerdo a lo establecido en la NOM-001-SEMARNAT-2021.

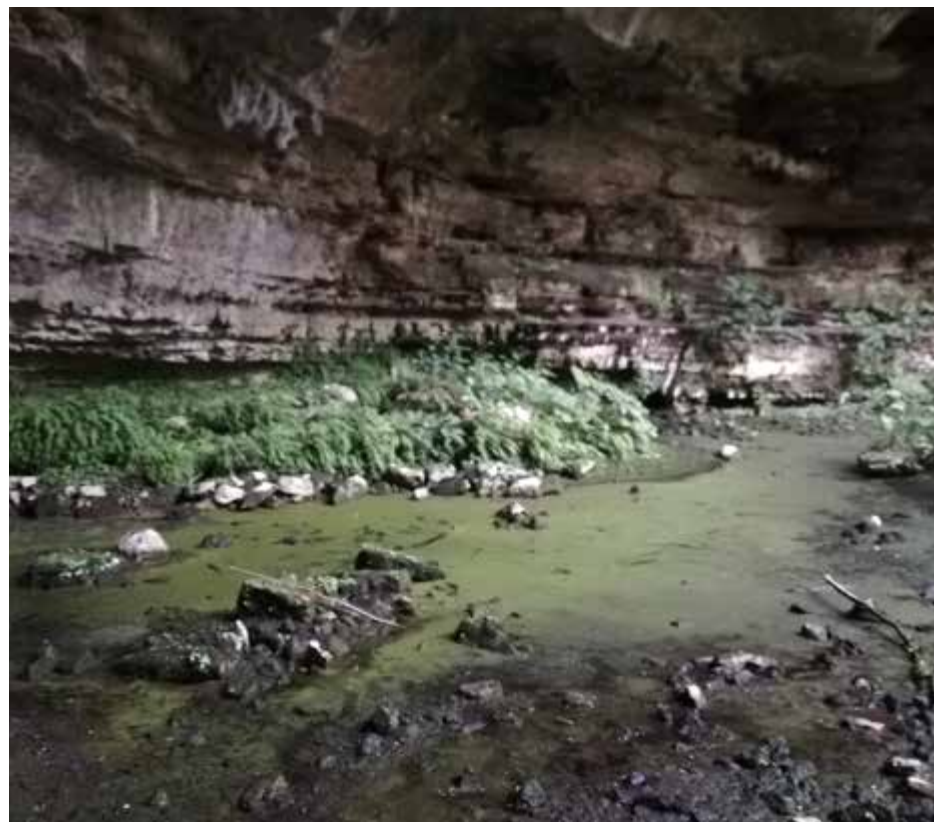
El cenote se encuentra en la comisaría de Ebtún, en la parte posterior del Centro de Readaptación Social (Cereso), a 5 km de la cabecera municipal de Valladolid. Se accede mediante una brecha de 150 m. La tenencia de la tierra es comunal. El cenote se encuentra en una zona con vegetación dentro de una caverna, cuya entrada tiene dimensiones de 0.8 por 1.5 m con elevados sedimentos (azolvado). La vegetación reportada incluye al ramón (*Brosimum ali-castrum*), *chakaj* (*Bursera simaruba*), *piich* (*Enterolobium cyclocarpum*) y helechos. Se ha reportado abundante cantidad de golondrinas y murciélagos que al parecer habitan dentro de esta caverna. El cenote no se usa para recreación, pero se han registrado actividades de investigación.

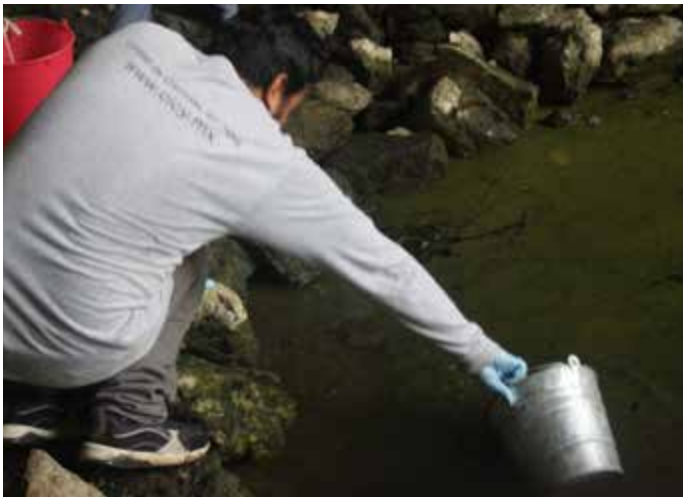
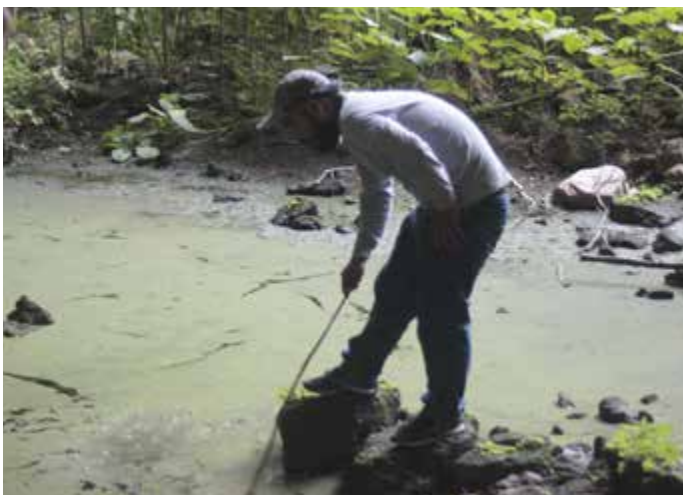
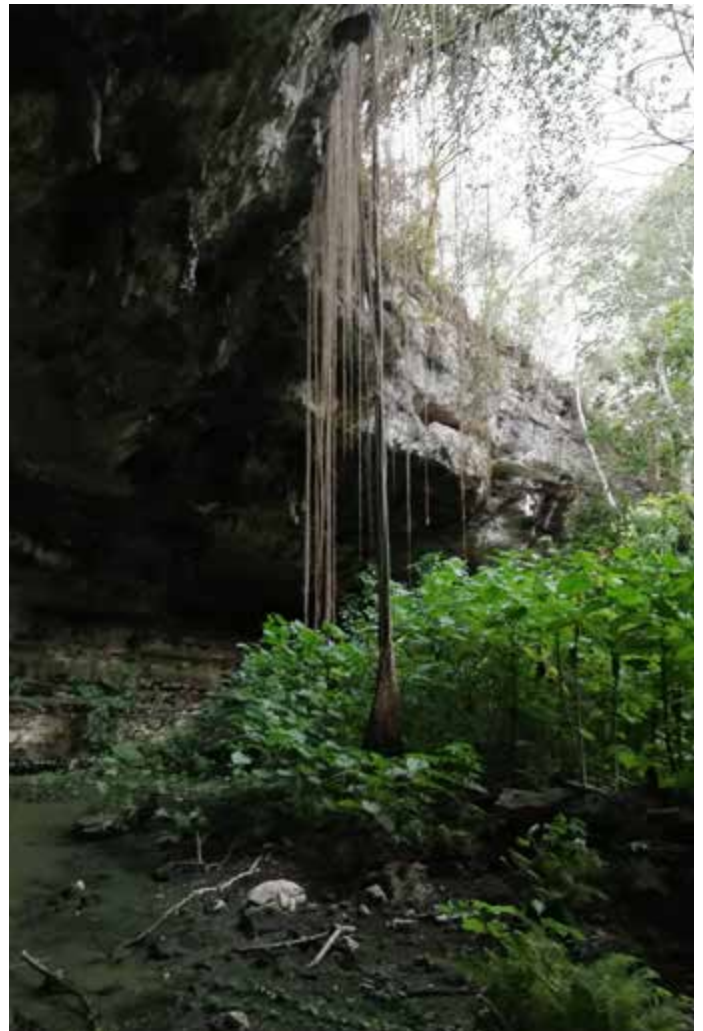
Cenote Aktun chen

- No excede los límites máximos permisibles (valor instantáneo) de *E. coli*, según la NOM-001-SEMARNAT-2021 para ambientes cársticos; su valor se ajusta al promedio diario sugerido.
- Elevado número de indicadores fecales virales (mayor a 1000 copias de genoma), lo que aumenta la probabilidad de presencia de algún virus de transmisión entérica y el riesgo a la exposición humana con afectación a la salud.
- Presencia disuelta de los metales manganeso y zinc.

- No cumple con el límite sugerido de nitrógeno amoniacal, fosfatos y bario, para la protección de la vida silvestre de agua dulce (CE-CCA-001/89).

- De acuerdo con el índice TRIX, el valor de abundancia de las células de fitoplancton y la dominancia de las clorofíceas, el cenote está en estado eutrófico tendiendo a hipereutrófico.
- Debido a las condiciones de acceso, no se pudo colectar ni observar peces.

- Ningún metal disuelto sobrepasa los límites máximos permisibles, según la NOM-001-SEMARNAT-2021 para ambientes cársticos.
- La mayor cantidad de microplásticos identificados fueron fibras transparentes.
- La presencia de residuos sólidos se relaciona con el arrastre por efecto de precipitación pluvial y escorrentía superficial.

- La fuente principal de los indicadores bacterianos y virales fecales, procede de las aguas residuales urbanas con excretas humanas o de animales. Por ende, se sugiere verificar el estado de las fosas sépticas, la conexión al drenaje o mejorar la eficiencia del tratamiento de las aguas residuales, de acuerdo a lo establecido en la NOM-001-SEMARNAT-2021.

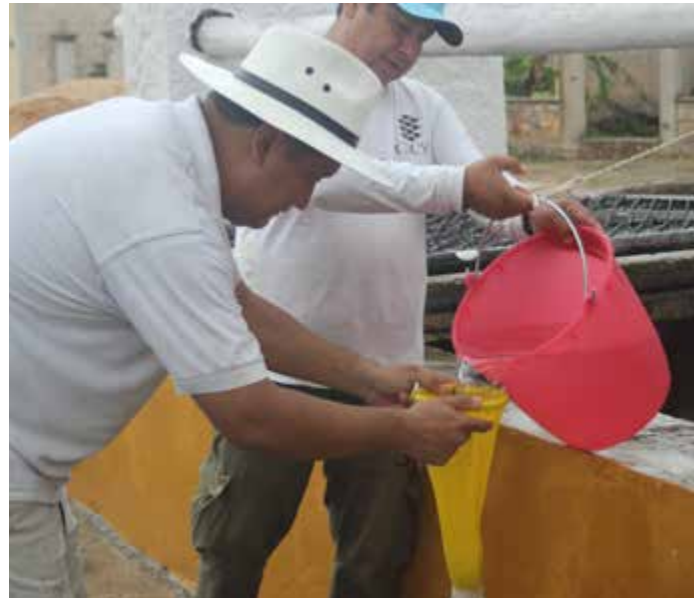
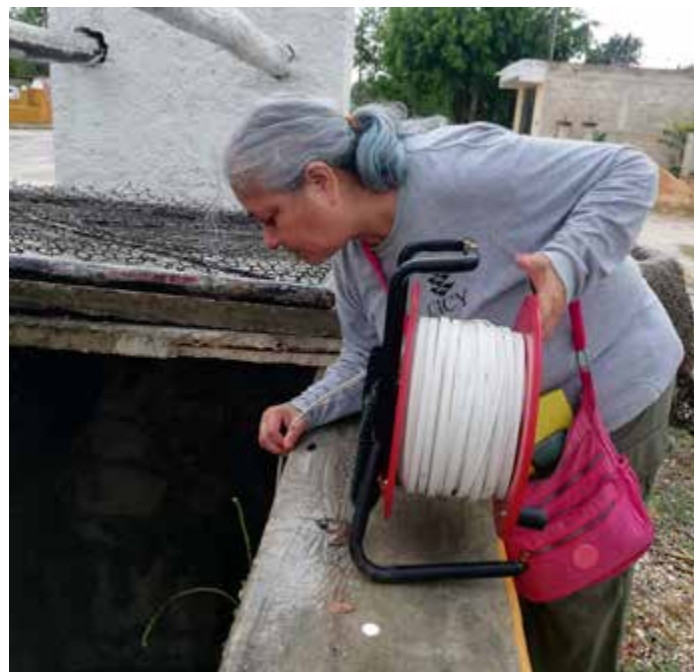
Cenote Dzitnup

- Excede los límites máximos permisibles (valor instantáneo) de *E. coli*, según la NOM-001-SEMARNAT-2021 para ambientes cársticos.
- Muy elevado número de indicadores fecales virales (mayor a 100 000 copias de genoma), lo que representa una alta probabilidad de presencia de algún virus de transmisión entérica y el riesgo a la exposición humana con afectación a la salud.
- Presencia disuelta de los metales aluminio, manganeso y zinc.

- No cumple con el límite sugerido de nitrógeno amoniacal, fosfatos y bario, para la protección de la vida silvestre de agua dulce (CE-CCA-001/89)

- Las especies de fitoplancton presentes son principalmente diatomeas epilíticas (es decir, que crecen sobre las rocas) que están asociadas a una buena calidad del agua.
- Debido a las condiciones de acceso, no se pudo coleccionar ni observar peces.

- Ningún metal disuelto sobrepasa los límites máximos permisibles, según la NOM-001-SEMARNAT-2021 para ambientes cársticos.
- La mayor cantidad de microplásticos identificados fueron fibras transparentes.
- Se realizaron acciones de saneamiento en el año 2021.

- La fuente principal de los indicadores bacterianos y virales fecales, procede de las aguas residuales urbanas con excretas humanas o de animales. Por ende, se sugiere verificar el estado de las fosas sépticas, la conexión al drenaje o mejorar la eficiencia del tratamiento de las aguas residuales, de acuerdo a lo establecido en la NOM-001-SEMARNAT-2021.

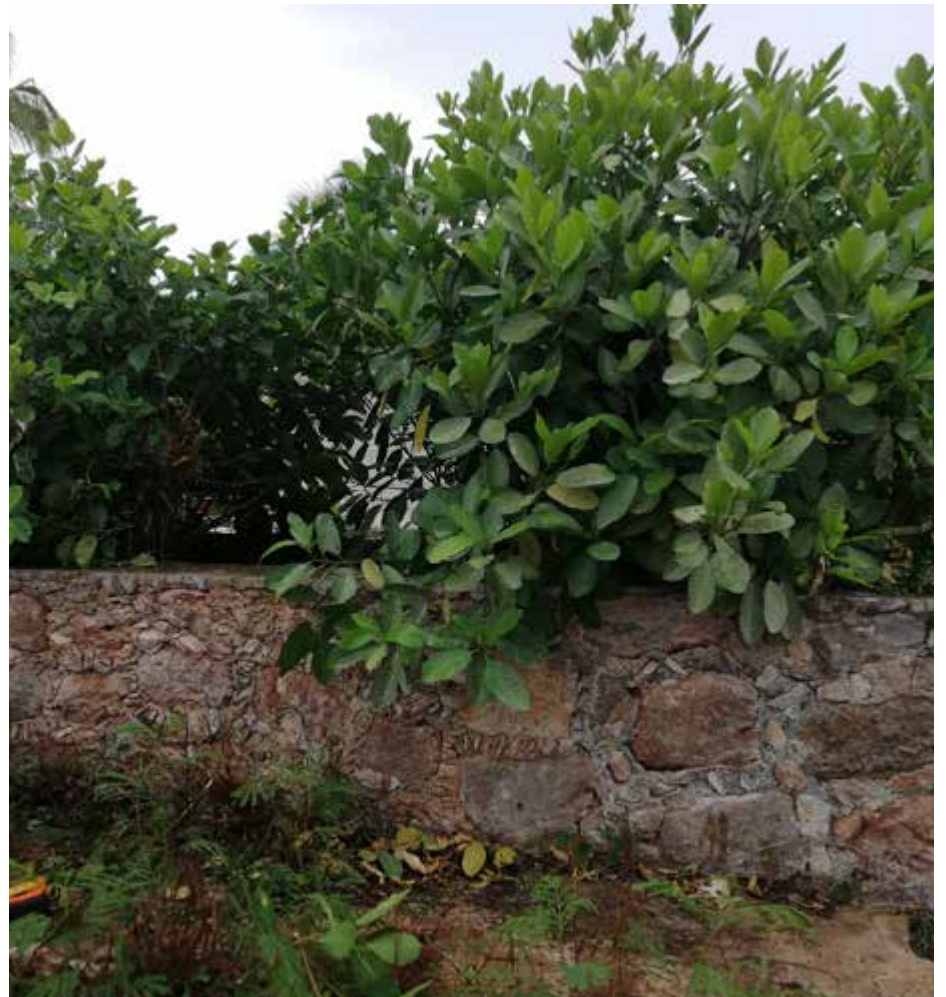
El cenote se localiza en el centro de la comisaría de Popolá, a 4 km de la cabecera municipal de Valladolid. Es cerrado y con boca bardeada que fue usado como pozo. La tenencia de la tierra es comunal. Es uno de los 13 pozos proveedores de agua que tiene la comunidad y que se usaba antes del abasto por la red municipal. Cuenta con un brocal que fue impulsado con caballo; se presume de los más antiguos de la zona. No ha tenido acciones de saneamiento.

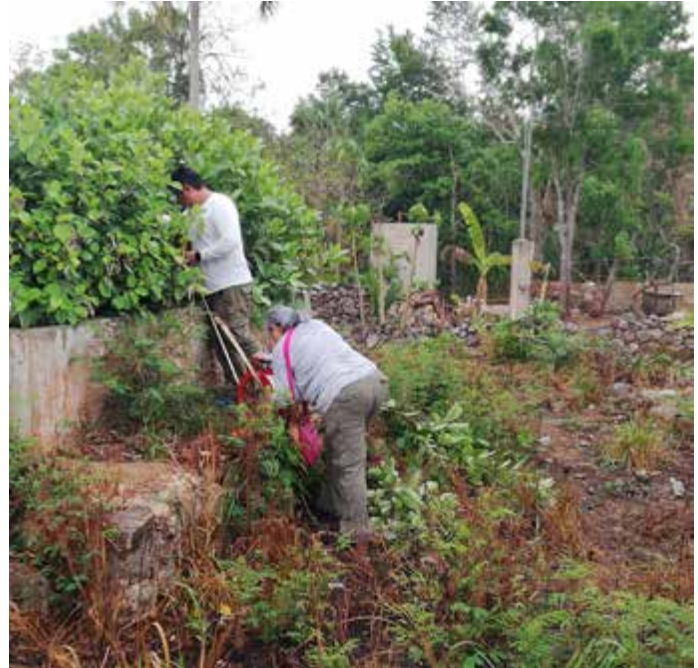
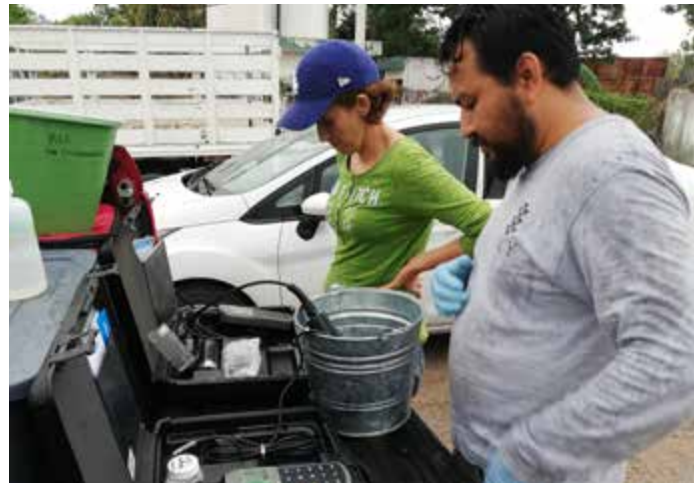
Cenote Popolá

- Excede los límites máximos permisibles (valor instantáneo) de *E. coli*, según la NOM-001-SEMARNAT-2021 para ambientes cársticos. Se registró el mayor número de unidades formadoras de colonia (>2000 UFC/100 mL).
- Muy elevado número de indicadores fecales virales (mayor a 100 000 copias de genoma), lo que representa una alta probabilidad de presencia de algún virus de transmisión entérica y el riesgo a la exposición humana con afectación la su salud.
- Presencia disuelta de los metales aluminio, manganeso y zinc.
- No cumple con el límite sugerido de nitrógeno amoniacal, fosfatos, bario y oxígeno disuelto, para la protección de la vida silvestre de agua dulce (CE-CCA-001/89).

- Las especies de fitoplancton presentes son principalmente diatomeas epilíticas (establecidas sobre las rocas) que están asociadas a una buena calidad del agua.
- Debido a las condiciones de acceso, no se pudo coleccionar ni observar peces.
- Ningún metal disuelto sobrepasa los límites máximos permisibles, según la NOM-001-SEMARNAT-2021 para ambientes cársticos.
- La mayor cantidad de microplásticos identificados fueron fibras azules.

- La fuente principal de los indicadores bacterianos y virales fecales, procede de las aguas residuales urbanas con excretas humanas o de animales. Por ende, se sugiere verificar el estado de las fosas sépticas, la conexión al drenaje o mejorar la eficiencia del tratamiento de las aguas residuales, de acuerdo a lo establecido en la NOM-001-SEMARNAT-2021.

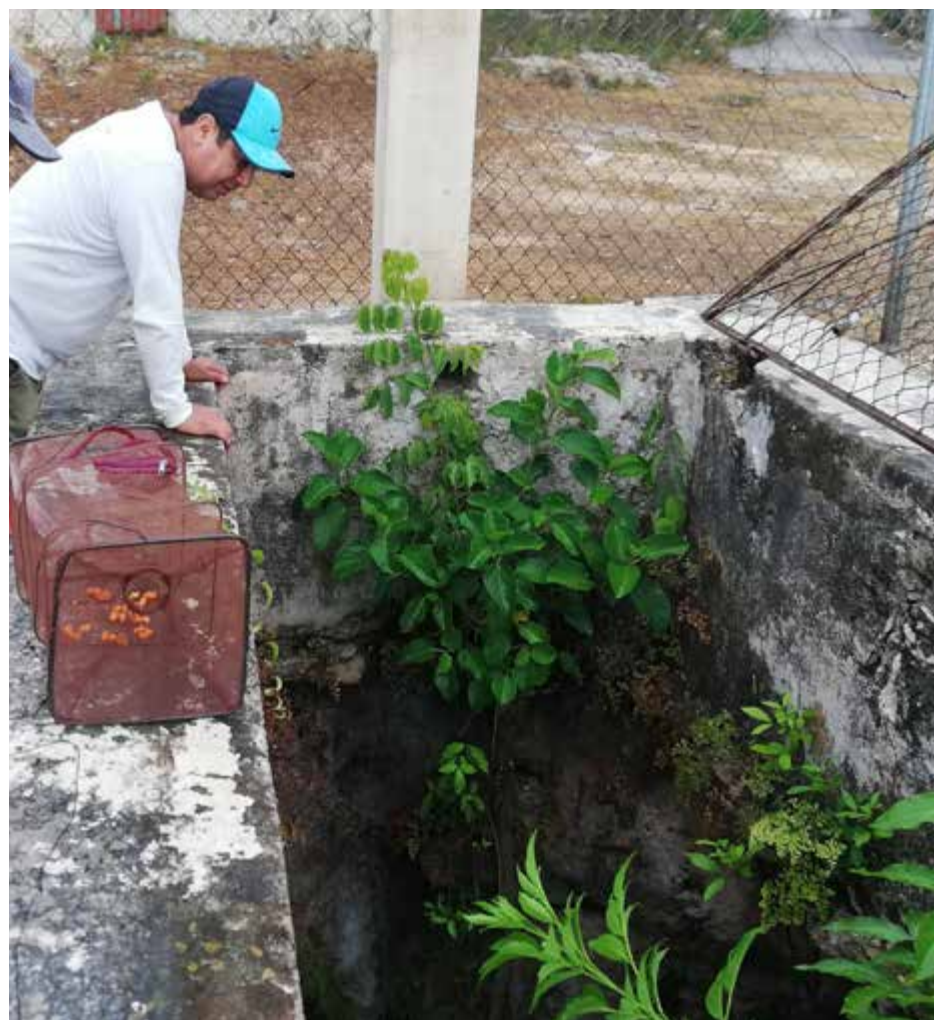
El cenote se encuentra a 7 km de Valladolid, en el centro de la comisaría de Ticuch. Es de tipo noria y cerrado con dos bocas bardeadas; fue usado como pozo. La tenencia de la tierra es comunal. La vegetación está dominada por pastos y helechos. Se han reportado golondrinas alrededor y dentro del mismo. En el cenote Ticuch se han realizado cuatro acciones de saneamiento en el periodo del 2022 y 2023.

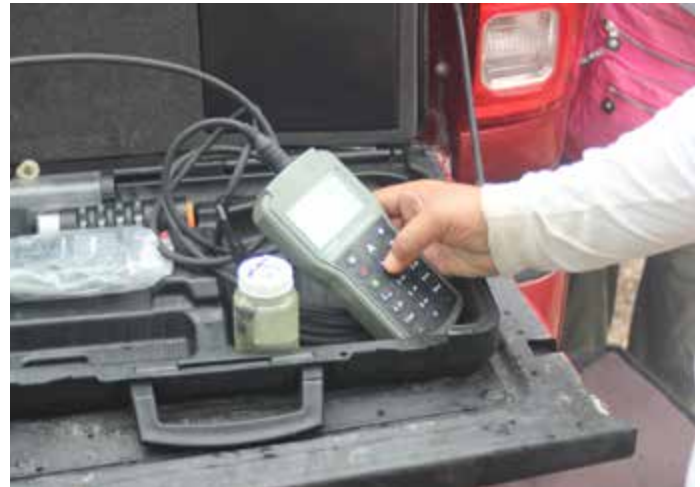
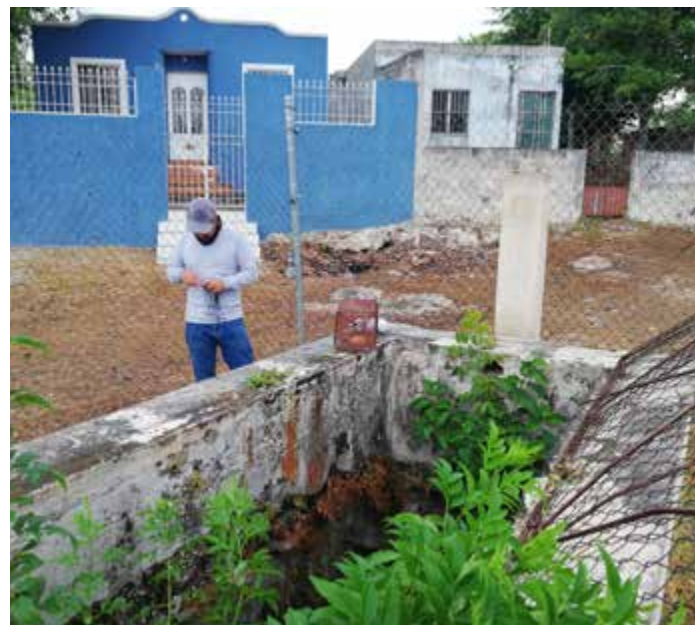
Cenote Ticuch

- Excede los límites máximos permisibles (valor instantáneo) de *E. coli*, según la NOM-001-SEMARNAT-2021 para ambientes cársticos.
- Muy elevado número de indicadores fecales virales (mayor a 10 000 copias de genoma), lo que representa una alta probabilidad de presencia de algún virus de transmisión entérica y el riesgo a la exposición humana con afectación a la salud.
- Presencia disuelta de los metales aluminio y zinc.
- No cumple con el límite sugerido de nitrógeno amoniacal, fosfatos y bario, para la protección de la vida silvestre de agua dulce (CE-CCA-001/89).

- Las especies de fitoplancton presentes son principalmente diatomeas.
- Debido a las condiciones de acceso, no se pudo coleccionar ni observar peces.
- Ningún metal disuelto sobrepasa los límites máximos permisibles, según la NOM-001-SEMARNAT-2021 para ambientes cársticos.
- La mayor cantidad de microplásticos identificados fueron fibras transparentes.
- El cenote ha recibido tres intervenciones de saneamiento.

- La fuente principal de los indicadores bacterianos y virales fecales, procede de las aguas residuales urbanas con excretas humanas o de animales. Por ende, se sugiere verificar el estado de las fosas sépticas, la conexión al drenaje o mejorar la eficiencia del tratamiento de las aguas residuales, de acuerdo a lo establecido en la NOM-001-SEMARNAT-2021.

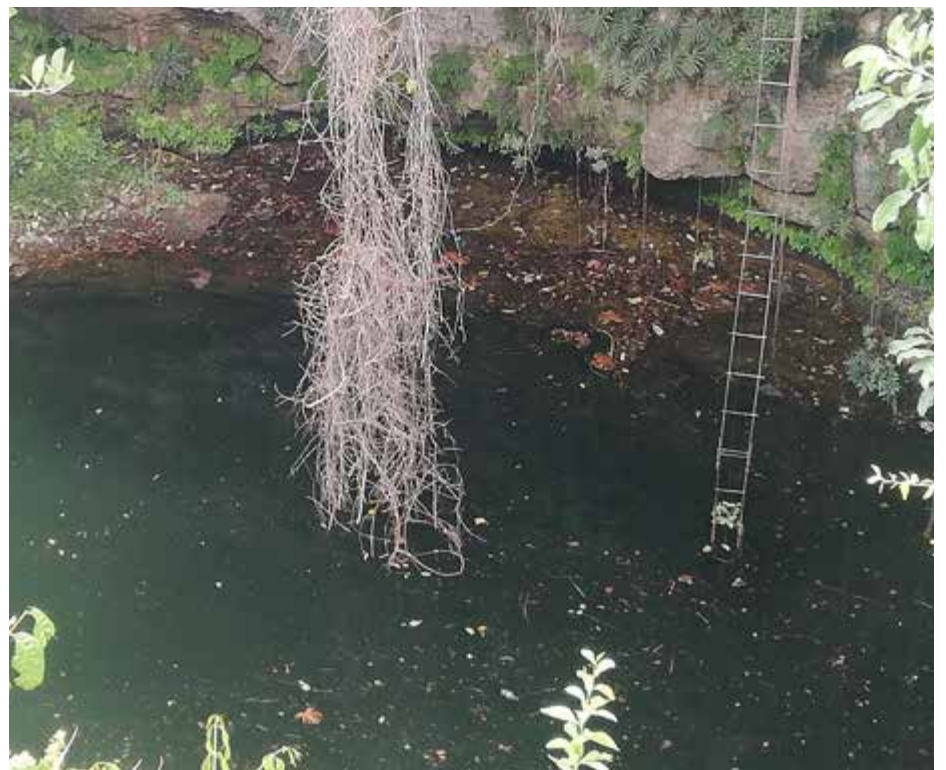
El cenote se encuentra a 20 km de la cabecera municipal de Valladolid, en la comisaría de Yalcobá. La tenencia de la tierra es comunal. Se usó como abastecimiento de agua para la población aproximadamente en la década de los noventa. Se ha mantenido cercado por 15 años. Tamaño aproximado de 40 m de largo por 40 m de ancho, completamente abierto en caída libre. La vegetación reportada incluye al cedro (*Cedrela odorata*), roble o *mak'ulis* (*Tabebuia rosea*), ceiba (*Ceiba* sp.) y al flamboyán (*Delonix regia*), especie exótica introducida. La tabla de agua es profunda y tiene vegetación y anidamiento de abejas y aves en las paredes del cenote. Se ha reportado la presencia de peces (mojarras). Fue saneado en 2019 por la Asociación Promotora del Ambiente Sustentable A. C. y se retiró media tonelada de residuos.

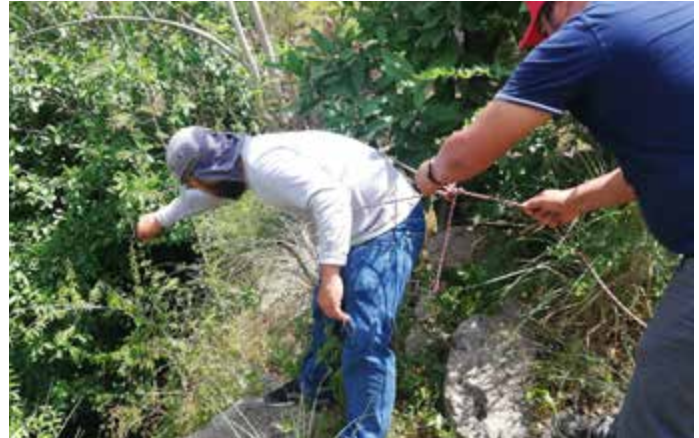
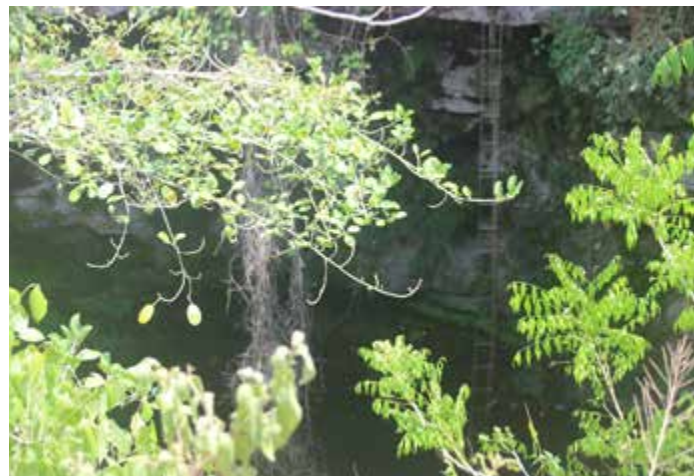
Cenote Yalcobá

- Excede los límites máximos permisibles (valor instantáneo) de *E. coli*, según la NOM-001-SEMARNAT-2021 para ambientes cársticos.
- Cenote con el más elevado número de indicadores fecales virales (>300,000 UFC/100 mL), lo que representa una alta probabilidad de presencia de algún virus de transmisión entérica y el riesgo a la exposición humana con afectación a la salud.
- Presencia disuelta de los metales manganeso y zinc.

- No cumple con el límite sugerido de nitrógeno amoniacal, fosfatos, aluminio y bario, para la protección de la vida silvestre de agua dulce (CE-CCA-001/89).

- El índice TRIX y la dominancia de la cianobacteria filamentosa *Pseudanabaena limnetica*, indican condiciones de eutrofización.
- Debido a las condiciones de acceso, no se pudo coleccionar ni observar peces.

- Ningún metal disuelto sobrepasa los límites máximos permisibles, según la NOM-001-SEMARNAT-2021 para ambientes cársticos.
- La mayor cantidad de microplásticos identificados fueron fibras azules.
- Este cenote ha tenido dos intervenciones de saneamiento.
- La cerca perimetral se ha perdido en dos ocasiones; por colapso hacia el interior y por vientos huracanados.

- La fuente principal de los indicadores bacterianos y virales fecales, procede de las aguas residuales urbanas con excretas humanas o de animales. Por ende, se sugiere verificar el estado de las fosas sépticas, la conexión al drenaje o mejorar la eficiencia del tratamiento de las aguas residuales, de acuerdo a lo establecido en la NOM-001-SEMARNAT-2021.

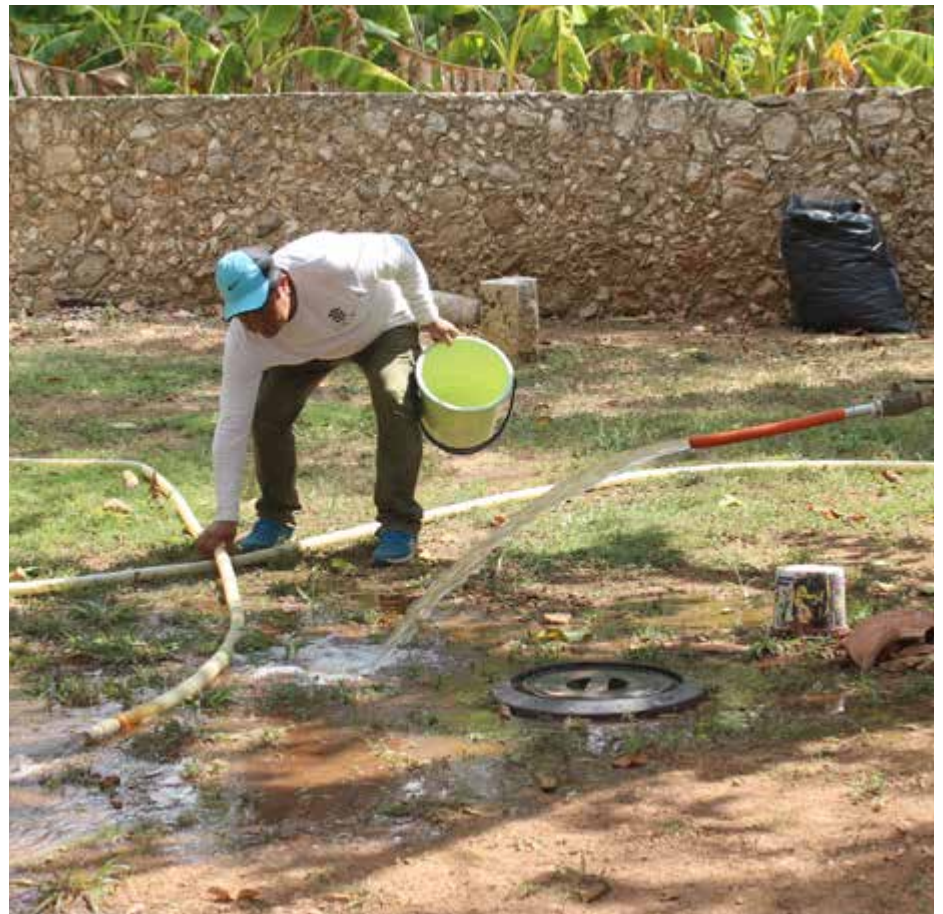
El cenote se encuentra en el centro de la cabecera municipal de Valladolid, dentro del Convento de San Bernardino de Siena. La tenencia de la tierra es privada. El cenote cuenta con una noria que sirvió de abastecimiento de agua. Su tamaño aproximado se estima en 30 m de largo por 30 m de ancho. Se puede acceder al agua mediante descenso en cuerda. Se han reportado murciélagos en el interior y al pez bagre (*Rhamdia guatemalensis*). De su interior se han extraído piezas precolombinas y virreinales y se han reportado otros vestigios arqueológicos por la SEDUMA en 2009.
